SITUACIONES DE TRABAJO PELIGROSAS

ACCIDENTES DE TRABAJO INVESTIGADOS

063. Explosión de un compresor de aire acondicionado en tareas de inspección y mantenimiento

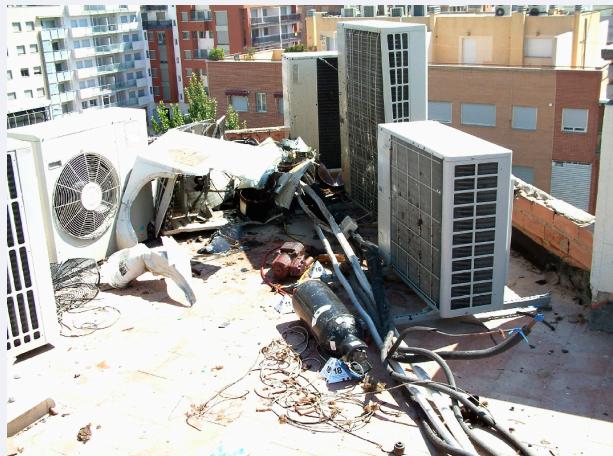
Debido al estado de deterioro en el que quedó la unidad exterior, como puede observarse en las fotografías adjuntas, no se pudo realizar una comprobación exhaustiva de la instalación. En la unidad interior no se observaron daños.

estado de la Unidad Exterior

- Se deberá utilizar y facilitar a los trabajadores por parte de la empresa aquellos equipos de trabajo adecuados y necesarios, en función del trabajo a realizar.
- Formación específica de las tareas a realizar en el puesto de trabajo ocupado por el trabajador: riesgos a los que se está expuesto, medidas preventivas, uso y mantenimiento de los equipos imprescindibles para realizar el trabajo con seguridad, etc.
- Descripción del procedimiento de trabajo adecuado para la realización de la tarea.
- Identificación en la evaluación de riesgos del riesgo causante del accidente, equipos de trabajo, descripción del procedimiento de trabajo en aquellas tareas en la que existan riesgos residuales o con consecuencias graves para los trabajadores.

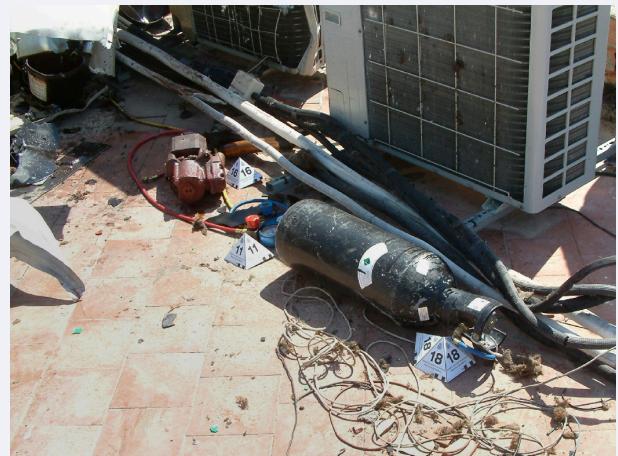
Respecto a la botella, cabe indicar que no disponía de regulador de presión (manorreductor), que no presentaba daños y que hubo que cerrar la válvula de la botella porque estaba abierta. El responsable de la empresa que suministró la botella mencionó que entre la botella y el puente de manómetros se debería haber utilizado un regulador de media presión (0-60 bares), aunque normalmente los instaladores llevan uno de tipo estándar de baja presión (0-15 bares).

vista botella y mangueras

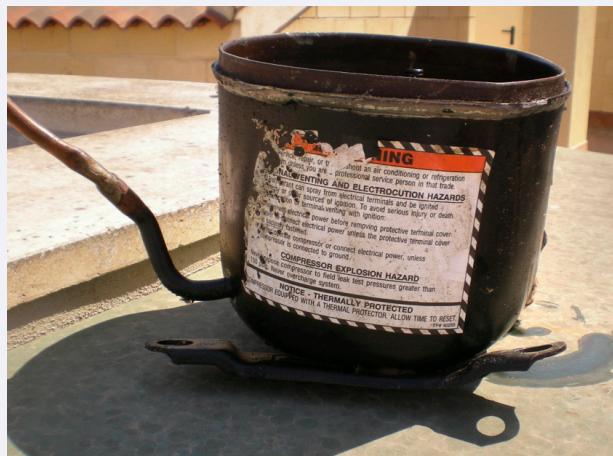
En relación al compresor, se observó que la cabeza de éste, no sólo había reventado por la zona de la soldadura, sino que la envolvente del cuerpo superior, estaba abierta. Además, en éste se observa una leyenda en inglés que traducida indica "No exponer el compresor a campos de presión mayores de 150 psig (10,2 kg/ cm²) en la comprobación de fugas. Nunca sobrecargar el sistema".

vista cuerpo del compresor

- El accidente se produjo como consecuencia de la explosión del compresor del equipo de aire acondicionado, tras la sobrepresión a la que fue sometido mientras se comprobaba una fuga de gas con nitrógeno.

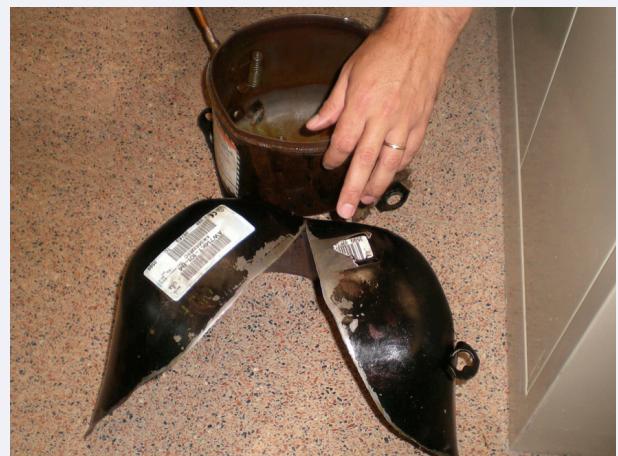
envolvente y cuerpo del compresor

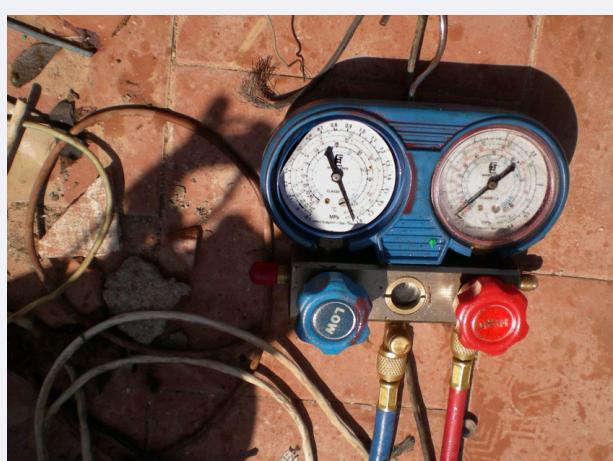
En cuanto al puente de manómetros utilizado por el trabajador, el de color azul indica la presión en baja, estando su rango de presión de 0 a 18 bares. Incorpora también varias escalas en relación presión-temperatura de los gases para los que está indicado (R22, R134a, 401C). El manómetro de color rojo indica la presión en alta. El encargado de la empresa distribuidora del grupo manométrico informó que el manómetro utilizado solo se usa para trabajar con refrigerantes nunca con nitrógeno y que no van acompañados de instrucciones técnicas. Por otra parte, indicó, que cuando los instaladores utilizan nitrógeno, suelen vender el manorreductor con la botella de nitrógeno.

grupo manométrico

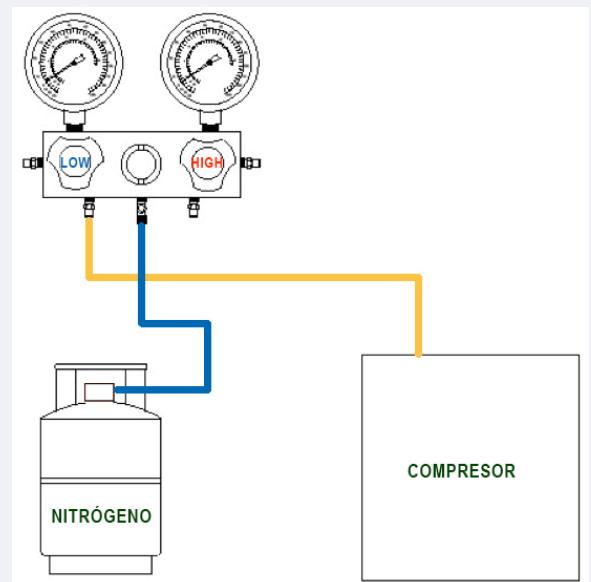
En cuanto a las conexiones se observó que la manguera amarilla estaba conectada al compresor (llave de presión de la unidad exterior) y a la válvula de baja presión del manómetro, cuya función es indicar la presión del gas que se introduce. La manguera azul estaba conectada a la rosca central del manómetro y a la botella de nitrógeno. (Ver croquis y fotografías). La conexión entre la botella y el compresor se realizó a través de la toma de baja, indicando el manómetro su máxima presión tras la explosión (17,6 kg/cm²).

esquema de conexión realizado por el trabajador

- La carga se efectuaba con una conexión directa de la botella de nitrógeno de 200 bares (aproximadamente 196 kg/cm²) al compresor sin que mediara el manorreductor, elemento indispensable que regula la presión de gas que se quiere introducir. El único medio que se utilizaba era un manómetro cuya única misión es medir la presión del gas que se introduce en el circuito, quedando por tanto la regulación a la “buena praxis” del trabajador.
