BINVAC

ACCIDENTES DE TRABAJO INVESTIGADOS

65. Accidente por estallido del vaso de expansión de las instalaciones de calefacción durante la prueba de presión y que provoca fracturas en un trabajador.

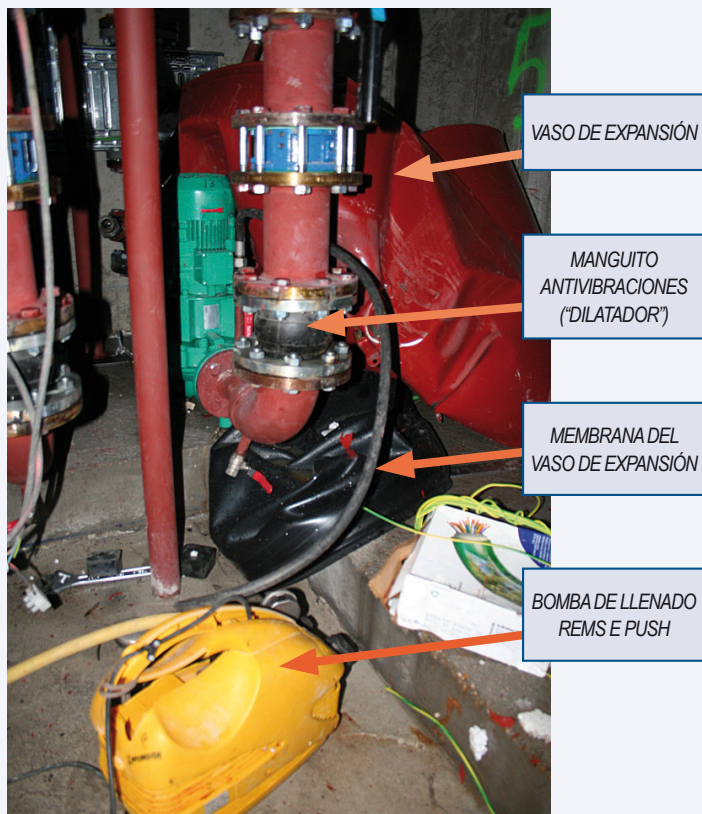
Durante la prueba de presión de uno de los circuitos de la calefacción se detecta una bajada de presión. El trabajador se apercibe de que existe una fuga en el racor de unión de un manguito antivibraciones con el vaso de expansión, por lo que procede a apretarlo. Se produce la explosión cuando el trabajador salía de la zona y pasaba cerca del vaso de expansión.

También en la norma UNE se indica que los aparatos y accesorios que no puedan soportar la presión de la prueba deberán quedar excluidos, la presión máxima que indica la placa del vaso de expansión es de 6 bar por lo que debería haberse eliminado al igual que los manguitos antivibratorios.

Aumento de la presión del circuito provocando que se sobrepasara la presión máxima admisible del vaso de expansión.

Nunca se deberán sobrepasar las presiones máximas que puedan soportar los aparatos y accesorios. Si algún aparato o equipo no puede soportar la presión establecida para las pruebas, éstos deberán ser retirados.

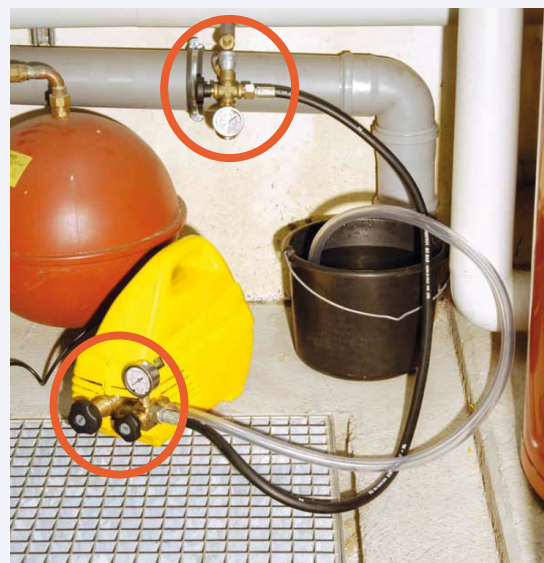
El manual del fabricante de la bomba de llenado indica que esta deberá desconectarse si se abandona su vigilancia, en cambio el trabajador accidentado mantuvo en funcionamiento dicha bomba cuando fue a apretar el racor de unión de un manguito con el vaso de expansión.

No se estaba controlando la presión del circuito.

En la figura de la derecha se puede ver una imagen de la bomba eléctrica de llenado que dispone de un manómetro en el que ajustar la presión deseada y existe otro manómetro en la conexión al circuito.

Las pruebas se deberán realizar siguiendo estrictamente las instrucciones detalladas en la normativa legal y técnica que les sea de aplicación y el uso de los equipos deberá ajustarse a lo dispuesto por el fabricante en el manual de instrucciones.
