ACCIDENTES DE TRABAJO INVESTIGADOS

070. Accidente por exposición a atmósferas peligrosas en trabajos de pintura en el vaso de expansión de una piscina

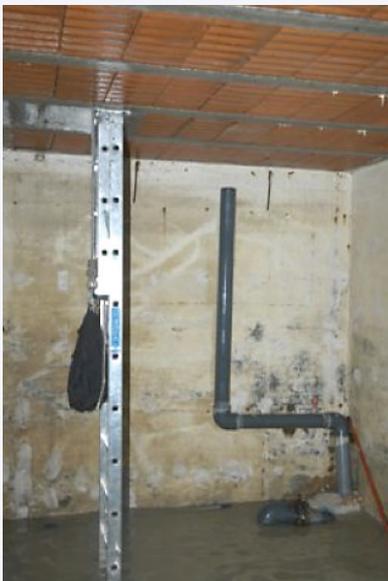
El vaso de expansión donde se produjo el accidente se considera un espacio confinado ya tiene de 3 m. de ancho por 12 m. de largo y una altura de 2,60 m. con una sola entrada de 70x60 cm. que está situada en una estructura fabricada en obra a 55 cm. del plano de la piscina.

Interior del vaso de expansión y escalera manual de acceso

Los equipos de emergencias y rescate que actuaron, una vez dada la alerta, realizaron mediciones de oxígeno en el vaso de expansión obteniendo una concentración de 18,5%. El valor mínimo de concentración de oxígeno en el aire para entrar sin equipos con suministro de aire es de 20,5 % ([NTP 223](#), INSHT) y el riesgo de asfixia (por agotamiento de oxígeno aparece cuando la concentración de oxígeno de la atmósfera es inferior a 19,5 % ([Guía Técnica del 486/97](#), Apéndice 1)

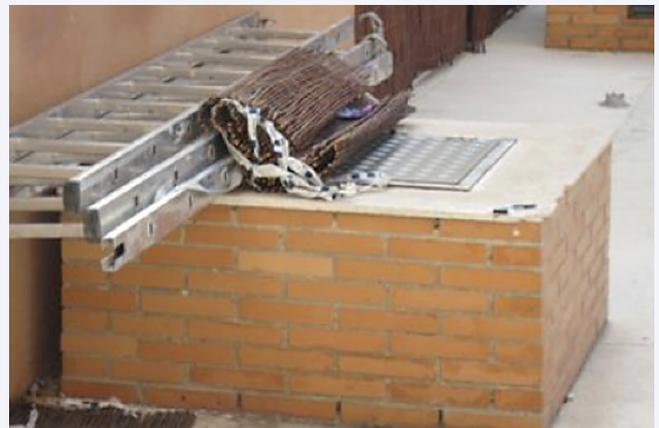
Vista exterior de la entrada al vaso de expansión
