## ACCIDENTES DE TRABAJO INVESTIGADOS

ACCIDENTES DE TRABAJO INVESTIGADOS. **BINVAC****071. Caída de altura por utilización de un sistema de protección de borde no certificado durante trabajos de manutención de cargas**

## DESCRIPCIÓN

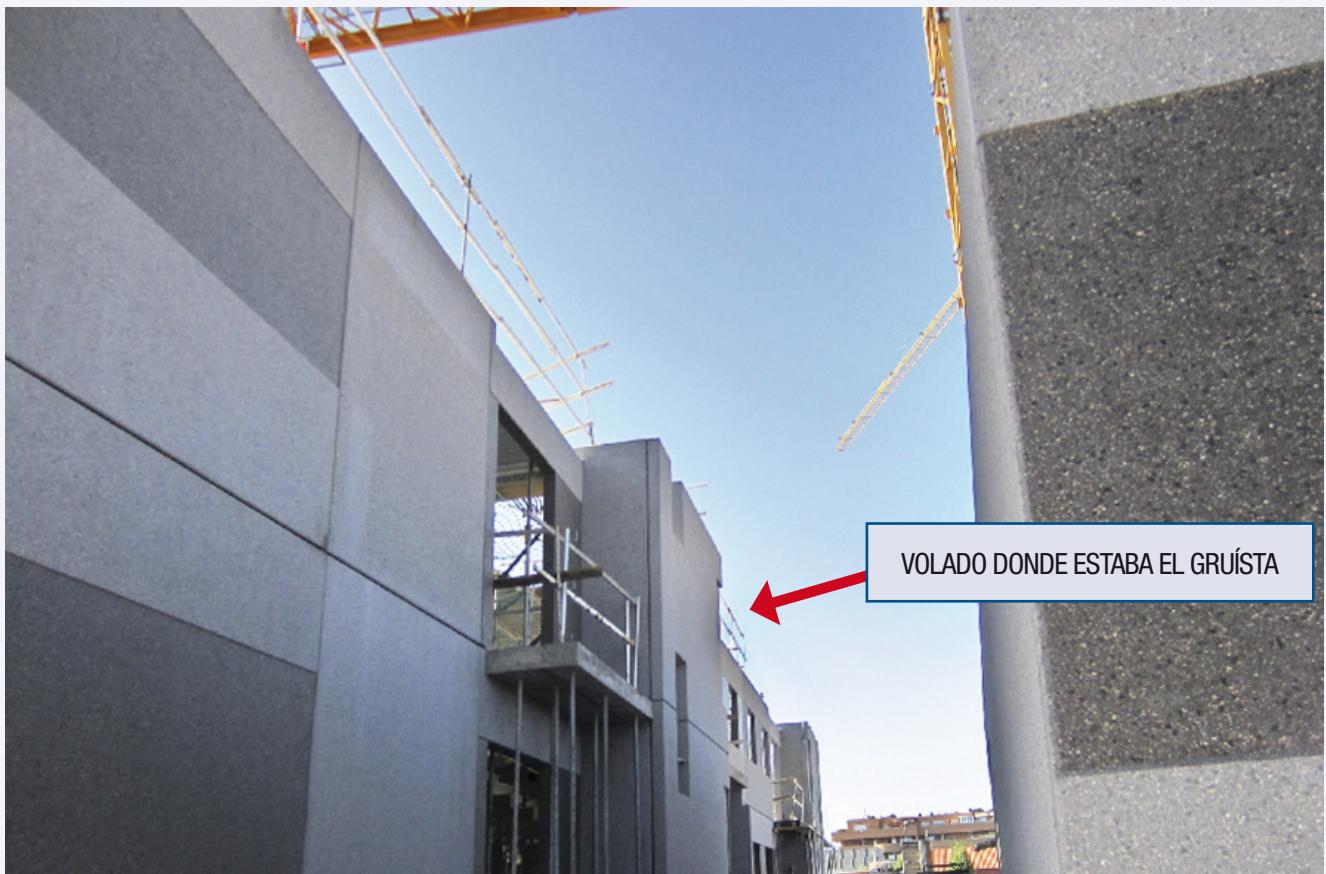
El accidente sucede en un edificio en construcción. El lateral de la fachada, de estructura prefabricada, tiene dos retranqueos que corresponden a dos volados y en medio de ellos sobresale un martillo. La carga estaba ubicada,

en cota cero, al principio de la fachada y el trabajador estaba situado en el volado más alejado de la carga, de forma que no tenía visibilidad sobre la carga pues se la impedía el martillo de fachada. Para poder ver la maniobra tuvo que asomarse desde la esquina más alejada del forjado y vencer su cuerpo sobre la barandilla.

*Vista de la fachada desde donde estaba ubicada la carga a elevar y transportar. Se observa el primer volado y el martillo. El volado donde estaba posicionado el gruista está detrás del martillo y no se ve en la fotografía*

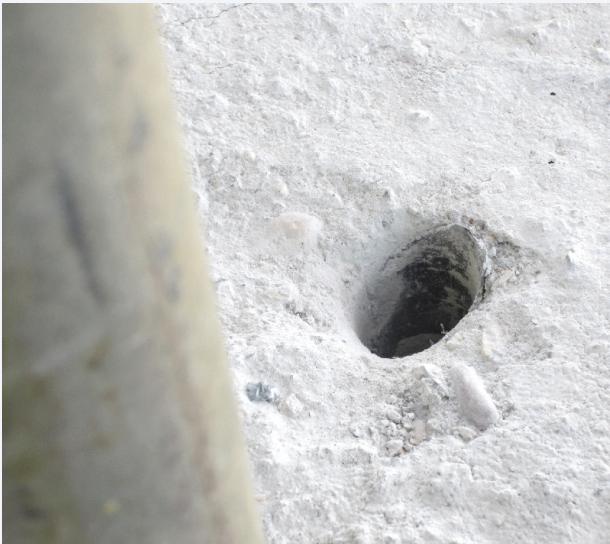
Las vainas donde estaban embutidos estos balaustres eran más estrechas y la de la zona izquierda del forjado presentaba una deformación hacia afuera (hacia la caída) y su profundidad no llegaba a los cuatro centímetros mientras que lo otra su profundidad era de nueve centímetros.

Vaina de embutido deformada hacia la zona de caída

- **Montaje inadecuado del sistema de protección de borde:** las vainas donde se insertan los balaustres no estaban todas embutidas a la misma profundidad. La vaina donde estaba embutido el balaustre al que se agarró el trabajador tenía una diferencia de 5 cms de profundidad menos que el otro.
- **Utilización de un sistema de protección inadecuado:** el sistema de protección de borde utilizado no cumplía con los requisitos mínimos de seguridad, estabilidad y resistencia que contempla la normativa. El fabricante no ha podido aportar certificado que demuestre que su sistema de protección de borde está fabricado conforme a

- Las protecciones de borde deben cumplir unos requisitos mínimos de seguridad, estabilidad y resistencia y no pueden utilizarse elementos que no hayan sido suministrados por el fabricante. A la hora de elegir una protección provisional de borde, la empresa deberá tener en cuenta lo dispuesto a tal efecto en el Real Decreto 1627/1997, Anexo IV Parte C, apartado 3. También deberá ajustarse a lo establecido en el V Convenio General del Sector de la Construcción en sus artículos 200 y 201 respecto a normas específicas para sistemas provisionales de protección de borde que, entre otras disposiciones, remite al Real Decreto 1801/2003 de 26 de diciembre de Seguridad en los productos para la comercialización de estos sistemas y acorde a lo dispuesto en el Artículo 5.3 del Real Decreto 39/1997, de 17 de enero, por el que se aprueba el Reglamento de los Servicios de Prevención, respecto a la remisión a normativa técnica para la evaluación de riesgos a falta de normativa específica. Es por tanto fundamental que a la hora de decidir sobre la adquisición y utilización de un sistema provisional de protección de borde, éste se atenga al cumplimiento de los requisitos especificados en la norma UNE-EN 13374 y que el producto esté certificado por un Organismo de Control Autorizado. Hay que tener en cuenta que los resultados de un ensayo sobre un determinado producto no es documentación acreditativa suficiente si no vienen acompañados de un certificado emitido por organismo competente.

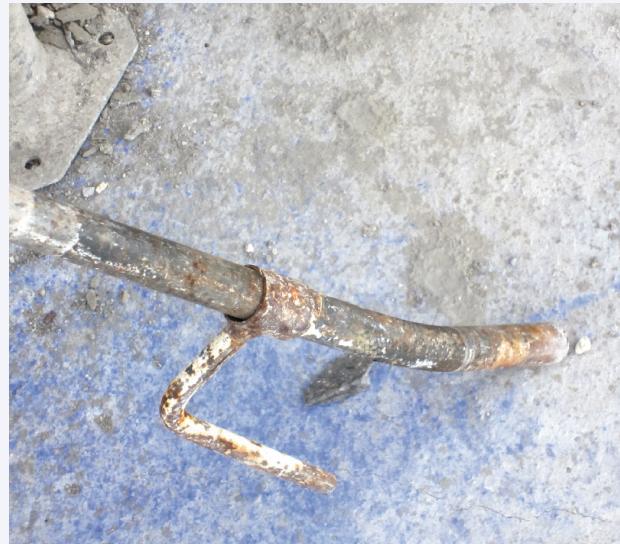
Había dos balaustres más estrechos, sin marcas de fabricante, doblados por su base. Uno en la zona donde cayó el trabajador y otro en el primer piso cerca del borde del forjado desde donde cayó el trabajador.

Balaustre doblado por la base de embutido
