BINVAC

ACCIDENTES DE TRABAJO INVESTIGADOS

072. Principio de asfixia por presencia de polvo extintor en el ambiente durante la realización de operaciones de reparación y renovación de depósito

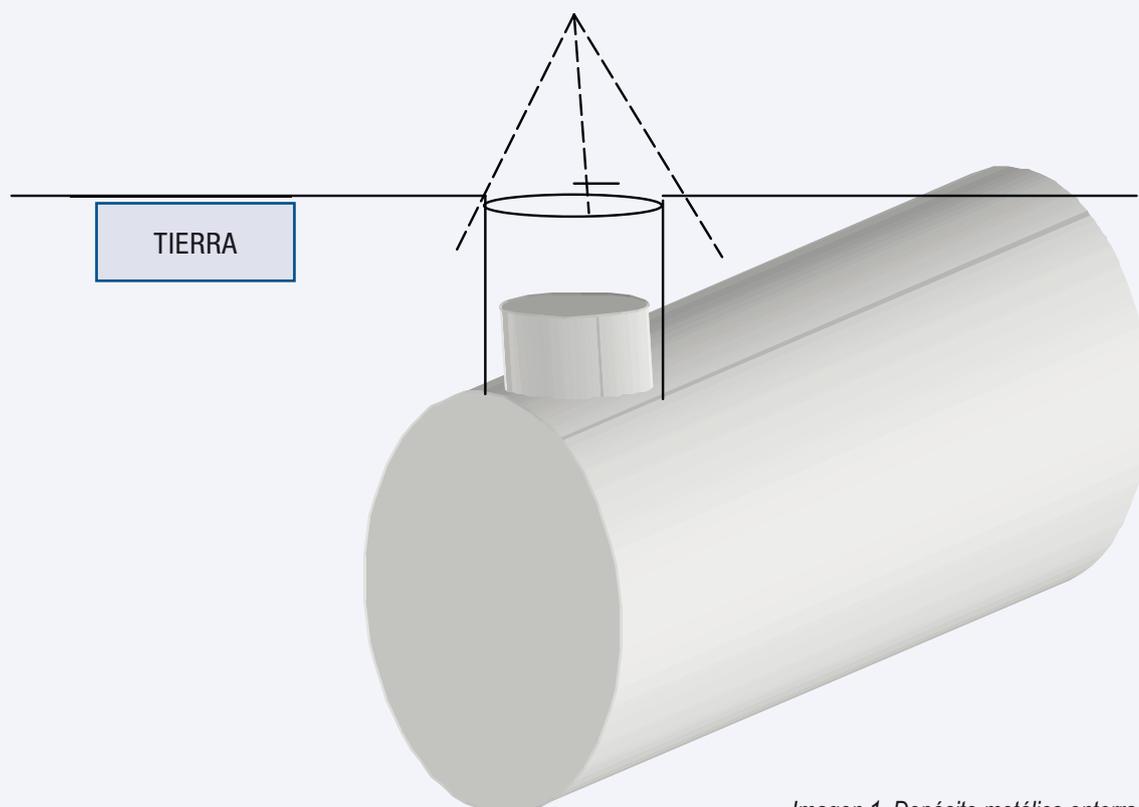
Dicho depósito estaba enterrado. Sus dimensiones aproximadas eran de unos 10 metros de longitud y un diámetro de unos 3,5 metros. Disponía de una boca de acceso a una profundidad de 1,20 m. bajo el nivel del terreno. Su interior estaba revestido con capa de poliéster que debía retirarse antes de proceder a la reconversión a doble capa. Había contenido en su interior producto combustible e inflamable.

Imagen 1. Depósito metálico enterrado

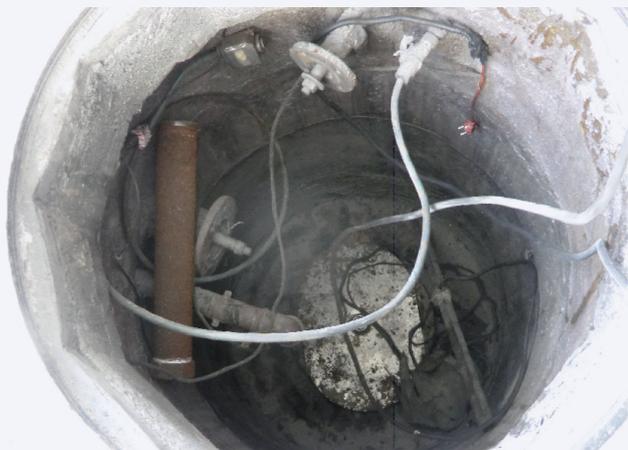
Imagen 2. Boca de acceso al depósito

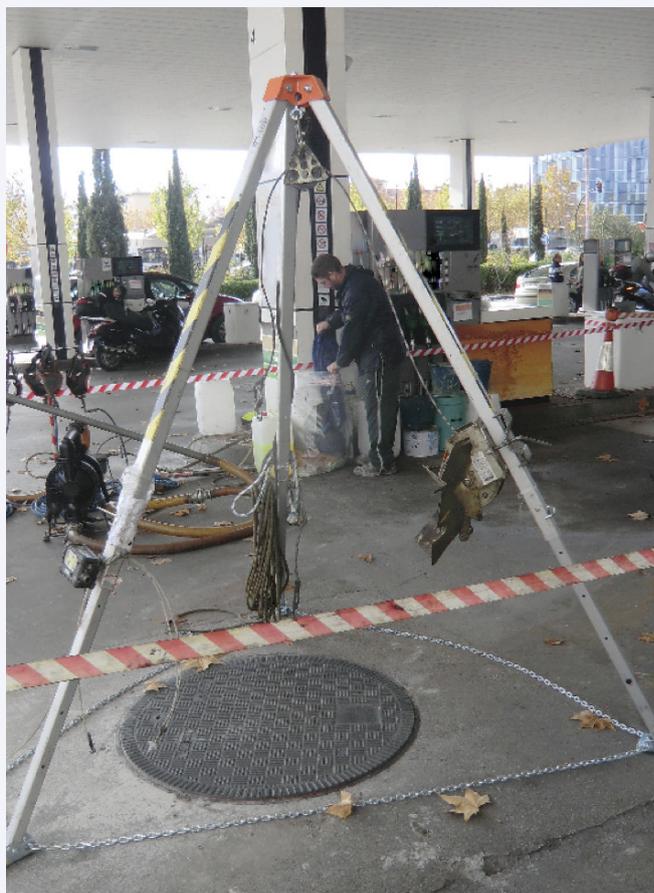
Imagen 3. Equipo de rescate
