BINVAC

ACCIDENTES DE TRABAJO INVESTIGADOS

075. Quemaduras graves en ambos ojos por salpicaduras de restos de una disolución de hidróxido sódico (sosa cáustica), utilizada en tareas de limpieza

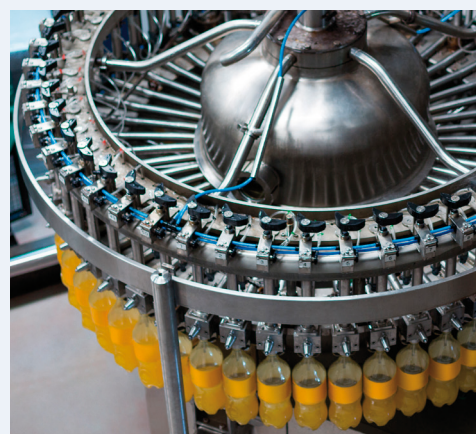
procesado de jugos

El día del accidente, al necesitar el trabajador preparar una nueva disolución, vertió en el suelo los restos de sosa que habían quedado en el cubo que habitualmente utilizan para realizar la disolución de este producto con agua, cerca de los depósitos de zumo y de los bidones de aceite de limón.

Esta acción dio lugar a la proyección de la sustancia desde el suelo hacia los ojos del trabajador, provocándole quemaduras graves en ambos ojos, al carecer el accidentado de gafas o pantalla facial de seguridad.

- La nave no dispone de una zona específica para realizar la disolución de sosa, aprovechando zonas próximas a la maquinaria para realizar dicha disolución.

Se establecerán por parte de la empresa instrucciones de trabajo por escrito para realizar la limpieza de la maquinaria con sosa cáustica de forma comprensible para los trabajadores.

Se proporcionará a los trabajadores los EPI establecidos en la evaluación de riesgos y FDS del producto.

Instalación de lavaojos y/o duchas en la zona donde se realiza la preparación de la disolución.
