BINVAC

ACCIDENTES DE TRABAJO INVESTIGADOS

077. Caída de bóveda durante la demolición de un pabellón, arrastrando en la misma dos plataformas con sus operarios

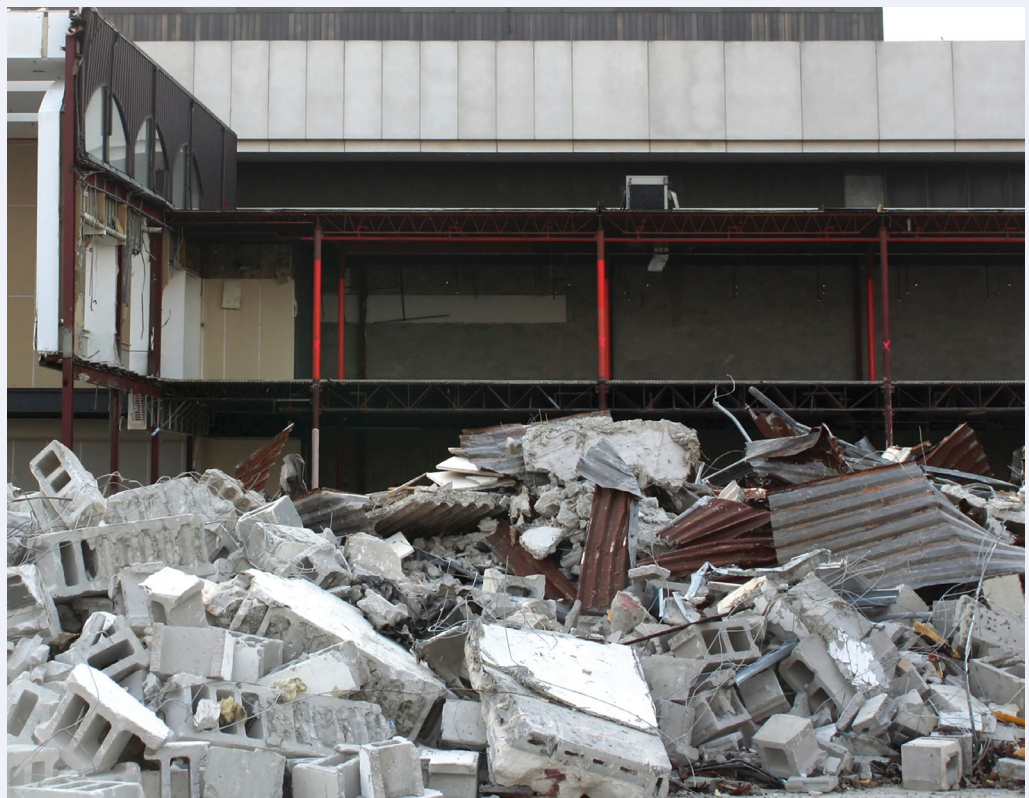
Durante las obras de demolición de un pabellón (antiguo polideportivo) en un colegio situado en las afueras de una gran ciudad, se produjo la caída de la bóveda de hormigón arrastrando los pórticos y pilares sobre los que se sustentaba.

La nave tenía una superficie de 25x50 metros. En uno de los laterales estaba sustentada por cuatro pórticos principales, y en el otro lateral por 16 pilares. La bóveda de hormigón armado tenía una altura de 11 metros, un grosor de aproximadamente 25 cm y un peso de 700Kg/m².

Por la información gráfica recogida, se deduce que en las tareas previas no solo se habían seccionado los perfiles sino también bastantes correas (viguetas metálicas) de la estructura. Esto favoreció el colapso de la estructura ya que se habían suprimido elementos de arriostramiento.

Por último, hay que mencionar que la seguridad estructural o de estabilidad de los paramentos estaban debilitados o eran deficientes como consecuencia de su antigüedad y del estado deficiente de conservación.

pabellón derruido

- No realización previa del plan de demolición por persona competente.
- Plan de seguridad genérico.
- Eliminación de paramentos vitales para el sostenimiento de la estructura.
- Falta de cualificación de los trabajadores.

Con carácter previo debe elaborarse por una persona competente un plan de demolición en el que conste la técnica elegida así como las personas y los medios más adecuados para realizar el trabajo. En dicho plan se analizarán las condiciones del edificio investigando las condiciones de conservación y estabilidad en su conjunto y de cada parte de la misma con el fin de poder desarrollar las diferentes fases de la demolición de forma segura. Todo ello de acuerdo con lo dispuesto en:

- **"El orden de demolición se efectuará, en general, de arriba hacia abajo**, de tal forma que la demolición se realice prácticamente al mismo nivel sin que haya personas situadas en la misma vertical ni en la proximidad de elementos que se abatan o vuelquen"...
- **"No se suprimirán los elementos atirantados o de arriostramiento** en tanto no se supriman o contrarresten las tensiones que inciden sobre ellos"...
