## ACCIDENTES DE TRABAJO INVESTIGADOS

**079. Apertura de autoclave con salpicaduras de agua hirviendo a otro trabajador y consiguientes quemaduras del afectado**

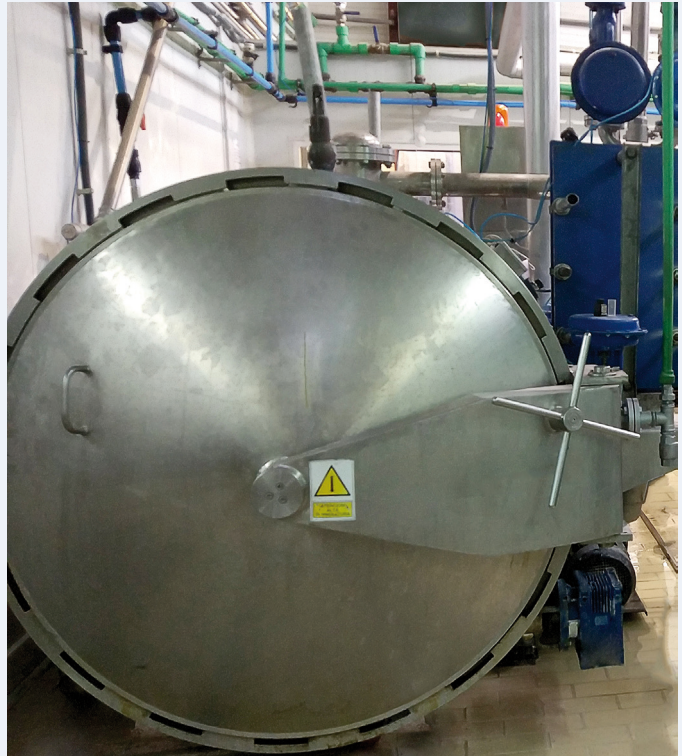
Autoclave

El accidente se produjo mientras el operario trabajaba con un autoclave horizontal, de 1,2 m<sup>3</sup> de capacidad, utilizado para la esterilización (en agua o en vapor) de envases llenos de productos a conservar. Un conjunto de tuberías y sus válvulas correspondientes aportan tanto el agua como el aire y vapor necesarios para realizar la esterilización. Dispone de una tapa frontal con cierre tipo “bayoneta” o dentado, cuya apertura se realiza accionando un mecanismo de “llave de cruz”. En la parte superior dispone de un cuadro de mandos electrónico desde el que se controlan los procesos y las variables básicas (presión, temperatura y tiempo).

Mientras el trabajador accidentado se dirigía hacia la llave de vaciado (ubicada en el lateral izquierdo del autoclave), el técnico de mantenimiento asía con ambas manos dos de los ejes de la llave de cruz y abrió la puerta. Entonces el agua a elevada temperatura salió del interior del autoclave, alcanzando las botas de seguridad del accidentado, produciéndole quemaduras de diverso grado en sus pies.

El autoclave trabajando en modo manual permitió la apertura de la tapa cuando había en su interior un exceso de agua a alta temperatura.

Este autoclave no indica (display) el nivel de agua exacto que hay en el interior, sólo tiene dos sondas que detectan si se sobrepasa el nivel máximo y/o si el nivel del agua está por debajo del nivel mínimo. Además, como el vaciado se produce por un circuito de tuberías cerradas, no se puede observar el volumen de agua que se evacúa ni si el vaciado ha terminado.

- Se deberá dotar al autoclave de un sistema que impida la apertura de la misma hasta que la temperatura del agua no alcance un nivel seguro.
