BINVAC 084

084. Intoxicación por monóxido de carbono durante las tareas de puesta en marcha de caldera de carbón

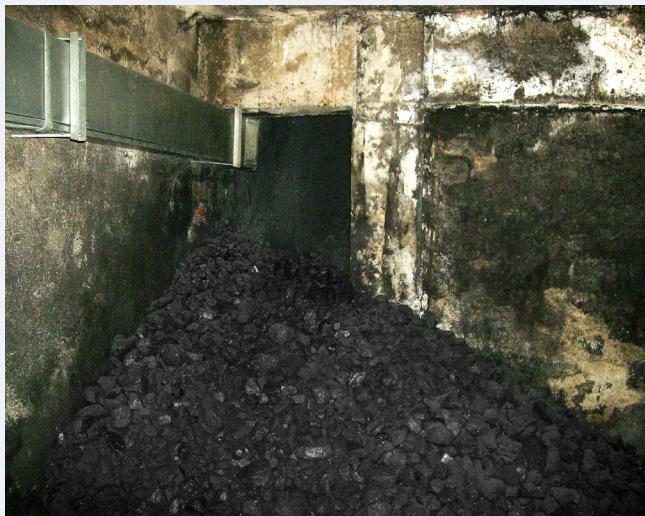
El cuarto de calderas se encuentra situado en el sótano del edificio y está formado por dos habitaciones. En la primera de ellas, a la que se accede por una escalera de fábrica, está instalada la caldera de carbón. Esta sala se comunica por medio de una puerta cortafuegos con otra adyacente donde se almacena el carbón, y que cuenta con un pequeño hueco o tronera que, a través de un conducto, desemboca en la calle donde se encuentra la trampilla para realizar desde allí el vertido del carbón al interior.

Figura 1. Tronera para vertido de carbón y única vía de ventilación.

- Mala combustión como consecuencia de la falta de oxígeno debido a la inadecuada ventilación de la sala de calderas.
- Concentración de monóxido de carbono muy por encima de los límites aceptables.
- Falta de funcionamiento del detector de monóxido de carbono por encontrarse desconectado.

- Garantizar que todas las instalaciones de calderas cuentan con una adecuada ventilación que asegure la circulación y renovación del aire necesarios para evitar malas combustiones.
- Verificar el adecuado funcionamiento del sistema fijo de detección de monóxido de carbono.
- Utilización por parte del trabajador de un detector de gases portátil que avise en caso de concentraciones elevadas de monóxido de carbono.
- Se deberá formar a los trabajadores respecto a los riesgos derivados de la exposición al monóxido de carbono y sobre procedimientos de trabajo seguros que incluyan específicamente el uso de equipos portátiles de detección de gases cuando se acceda a cuartos de calderas y otros lugares donde pueda darse la formación de CO, como, por ejemplo, cuartos de almacenamiento de pellets.

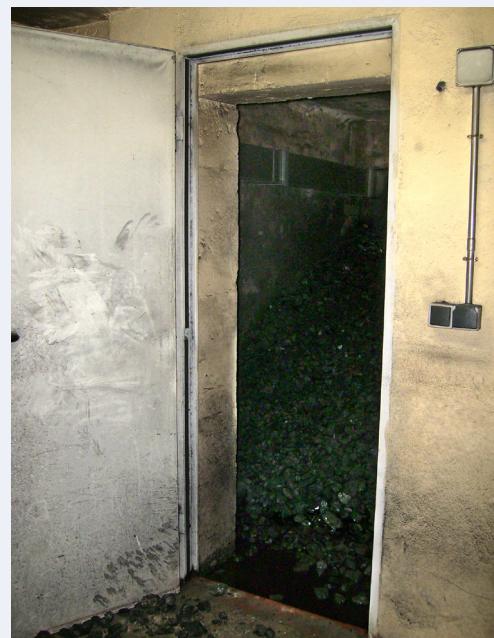
Figura 2. Puerta cortafuegos separadora de ambas dependencias

Al estar cerrada con la puerta cortafuegos, la ventilación en el interior de las sala de la caldera es prácticamente inexistente.

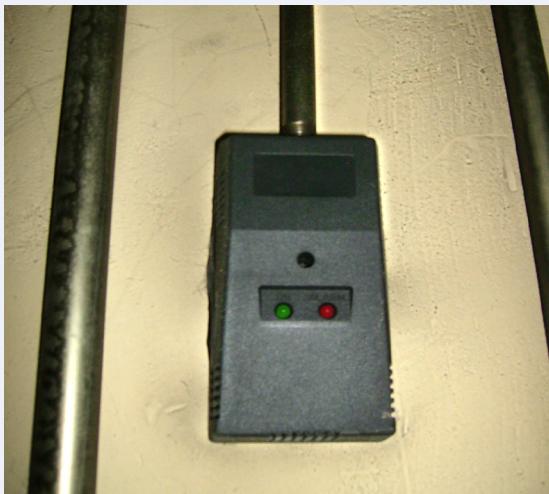
Figura 3. Detector de CO

La instalación cuenta con un sistema de detección y alarma de CO que en el momento del accidente se encontraba desconectada.

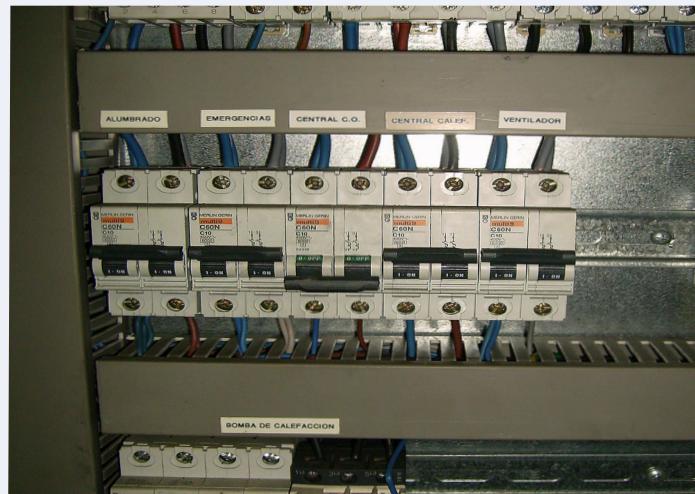
Figura 4. Cuadro eléctrico donde se aprecia la desconexión del detector de CO
