BINVAC 085

ACCIDENTES DE TRABAJO INVESTIGADOS

085. Sobreesfuerzo lumbar, corte en antebrazo y golpe en el pie (accidente múltiple) en la manipulación manual de un pulverizador suspendido para tractor por 3 trabajadores

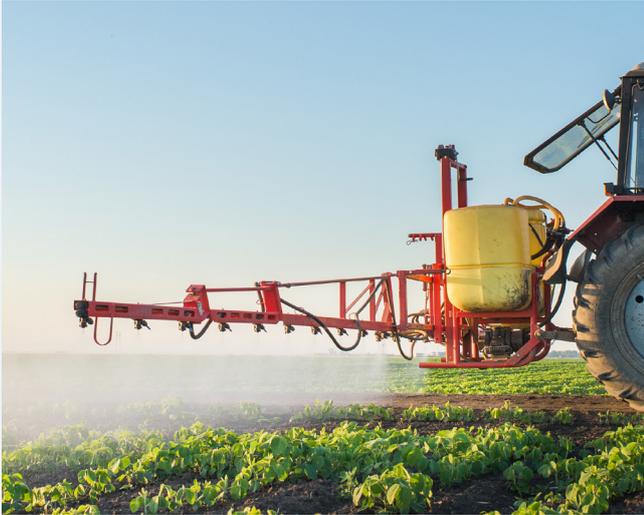
Figura 1. Pulverizador suspendido para tractor (cuba), equipo de similares características al implicado en el accidente. Dimensiones 150 x 190 x 140 cm

- El peso de la cuba, cuyo tanque tiene una capacidad de 400 l, es de 170 kg.
- El accidente tuvo lugar en el inicio de la jornada laboral; la tarea realizada (descarga y posterior colocación de la cuba) era la primera y única asignada a los trabajadores, en instrucciones telefónicas facilitadas al finalizar la jornada del día anterior. Una vez realizada, debían esperar nuevas instrucciones.

La **manipulación de la cuba**, tanto en tareas de carga y descarga como de traslado para su colocación en el tractor, debe realizarse **con la ayuda de medios mecánicos adecuados**.

Dichos medios (carretilla elevadora o similar) serán los que mejor se ajusten a la tarea a realizar.

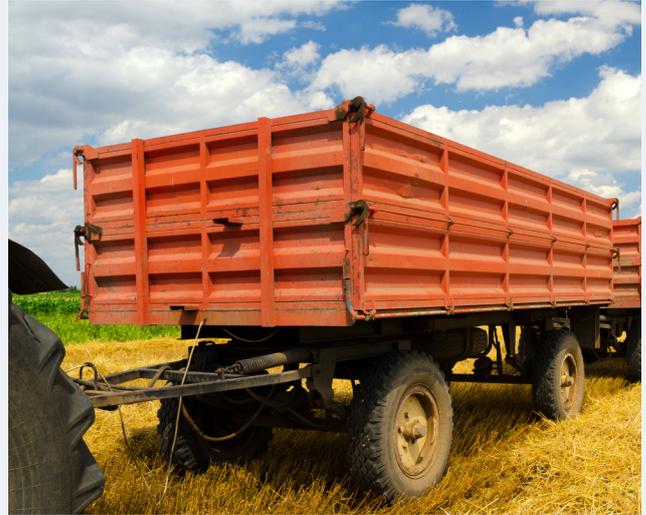
Figura 2. Remolque para tractor, equipo de similares características al implicado en el accidente.

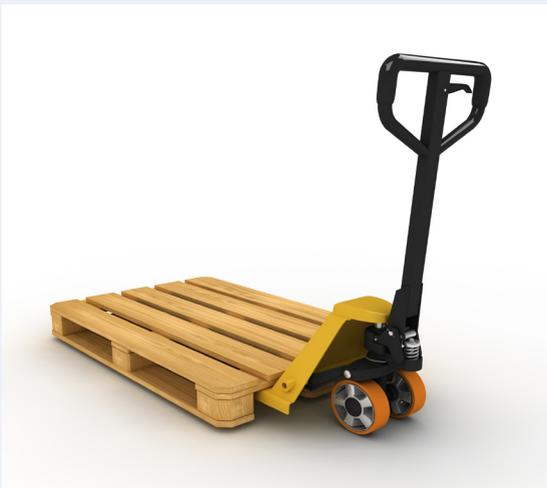
Figura 3. Palé de madera sobre el que se pretendía depositar la cuba. Material y equipo de similares características a los implicados en el accidente.

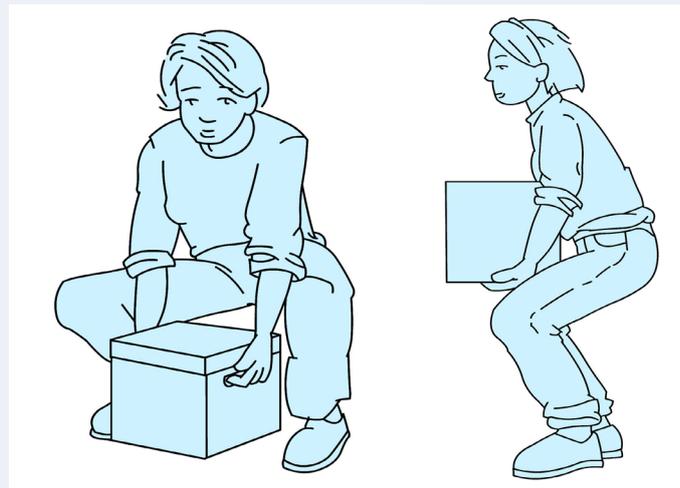
Figura 4. Levantamiento correcto de carga: espalda recta y, sin flexionar demasiado las rodillas, levantar por extensión de las piernas, manteniendo la carga pegada al cuerpo.

- Realizar procedimientos de trabajo escritos que indiquen a los trabajadores la forma de manipular las cargas en condiciones seguras. Vigilar su cumplimiento. Ver recomendaciones (el documento remite a un anexo de una página en la que se muestran imágenes de una correcta manipulación de cargas, tal y como la incluida en la figura 4).
