SITUACIONES DE TRABAJO PELIGROSAS

BINVAC 087

087. Lesión muscular de un trabajador cuando manipulaba una silla de ruedas

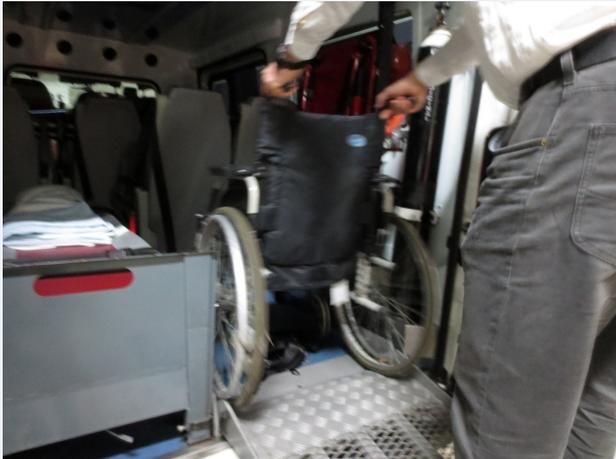
El trabajador estaba sacando de la ambulancia a un paciente en silla de ruedas para dejarlo en el Hospital. Para ello, la silla debía descender por una rampa para ser depositada en la calzada. Dentro de la ambulancia, por delante del paciente estaba el camillero. El trabajador accidentado, que además era el conductor de la ambulancia, se encargaba de bajar la silla sujetándola por las empuñaduras (mangos de empuje), como se puede ver en la figura 1.

Figura 1: Silla sujeta por empuñaduras

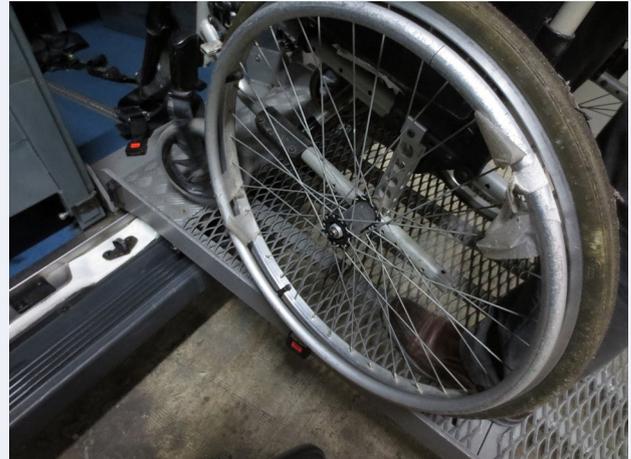
El accidente sucede cuando el aro propulsor de la rueda izquierda se atasca con el borde de la rampa (ver la figura 2). El trabajador intenta volver a colocar la silla en la superficie de la rampa aplicando la fuerza de sus brazos, y es en ese momento cuando se lesiona el brazo. El accidente fue calificado como grave.

Figura 2: Rueda enganchada en la rampa

El ancho de la rampa utilizada para descender la silla de ruedas desde la ambulancia al suelo coincide prácticamente con el ancho de la silla, por lo que el trabajador debe poner especial cuidado en no sobrepasar el borde, teniendo en cuenta que la maniobra la realiza andando hacia atrás.

- Sobrecarga del trabajador al aplicar una fuerza intensa durante la manipulación manual de la silla de ruedas con la que mueve al paciente.
- Los bordes laterales de la rampa de descenso no impiden que la rueda “salte” sobre ellas. Además, el ancho de la superficie de la rampa coincide con la anchura de la silla, por lo que cualquier desviación provoca el contacto con el borde.

- Las dimensiones de la rampa de acceso al medio de transporte que utiliza la empresa deberían ser de un ancho adecuado para que cualquier silla de ruedas acceda dejando un margen a cada lado, evitando así que se vuelvan a repetir las circunstancias que dieron lugar al accidente objeto del informe.
