BINVAC 089

ACCIDENTES DE TRABAJO INVESTIGADOS. BINVAC

089. Golpe por caída de objeto desprendido en trabajos de desguace de depósito metálico

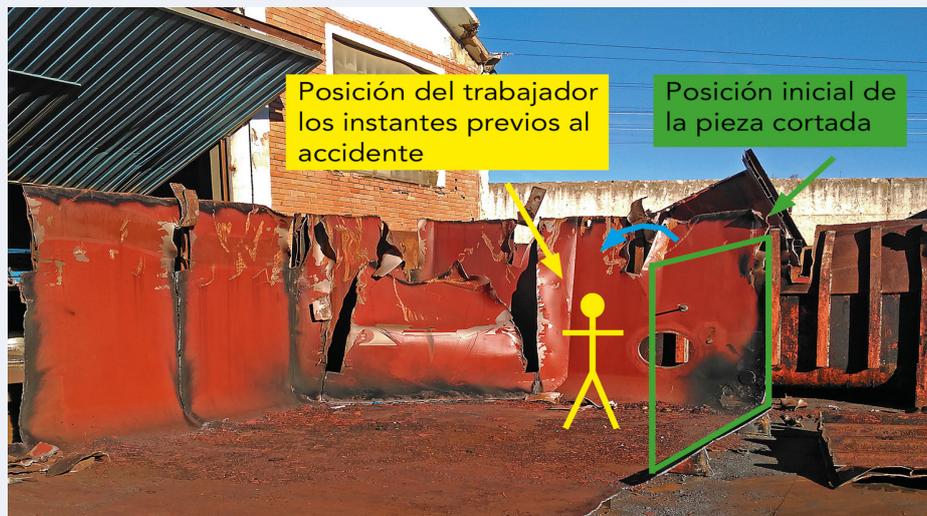
El trabajador se encontraba en el interior del depósito. Al realizar el corte de una de las piezas, esta se ha caído sobre él golpeándole la cadera y la espalda y provocándole fractura de pelvis y contusiones en varias vértebras.

La pieza caída sobre el trabajador cuenta con unas dimensiones de 1,5 x 1,5 metros (ancho x alto) y 1 centímetro de grosor. Cuenta con elementos verticales a modo de refuerzo. El peso aproximado es de 150 kilogramos.

Figura 1: Situación del trabajador accidentado respecto a la pieza

- Se deberá planificar la ejecución de estos trabajos garantizando en todo momento la estabilidad de las partes manipuladas. El desprendimiento final de las piezas desguazadas debe realizarse y provocarse mediante medios mecánicos alejando así al trabajador de la zona de influencia de la pieza ante un eventual vuelco o movimiento intempestivo de la misma.

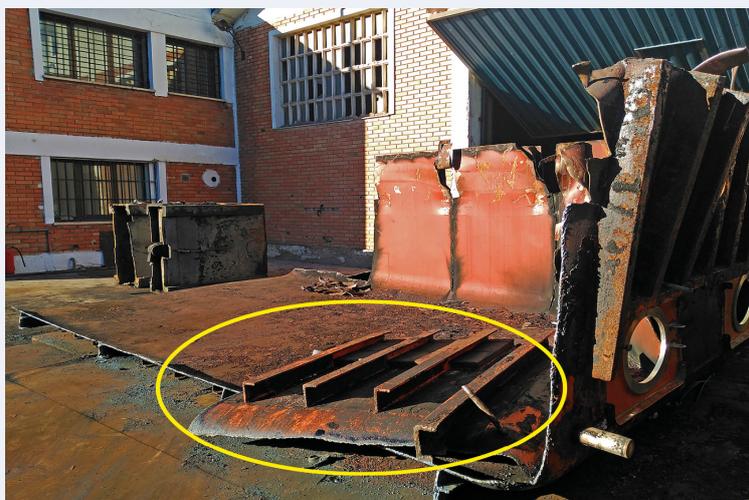
Para proceder a la separación de la pieza, el trabajador realizó dos cortes verticales y un corte longitudinal en la base del depósito, separando completamente la pieza del resto de la estructura, momento en el que la misma cayó hacia el interior del depósito, golpeando al trabajador.

Figura 2: Pieza desplomada en el suelo tras el accidente

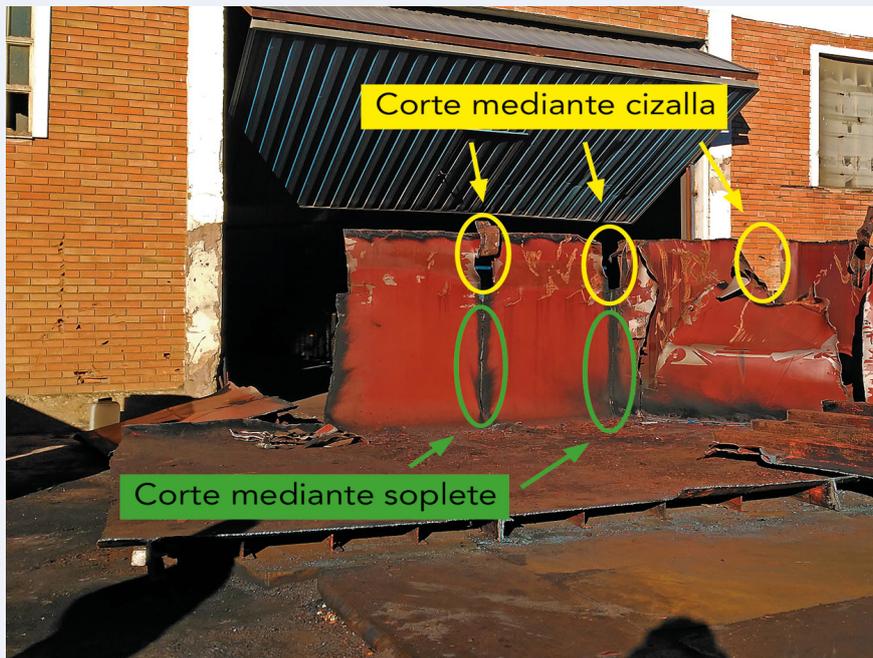
Figura 3: Imagen de los distintos tipos de cortes realizados

1. Condiciones de la tarea:
 - Desguace manual mediante soplete de estructura metálica (depósito).
 - Corte completo de la pieza a desguazar mediante soplete.
2. Condiciones del entorno:
 - Caída de objetos desprendidos (pieza trabajada)
3. Condiciones personales:
 - Permanencia del trabajador en el la zona de influencia de la pieza a desguazar.

- Deberá elaborarse un procedimiento de trabajo con la secuencia de las operaciones a realizar teniendo en cuenta las recomendaciones arriba indicadas así como la conveniencia de que los trabajos que impliquen manipulación de piezas voluminosas y pesadas se realicen por dos trabajadores.
