## BINVAC 092 ACCIDENTES DE TRABAJO INVESTIGADOS

### 092. Caída a distinto nivel, al volcar una cesta apoyada en las horquillas de la carretilla elevadora, durante tareas de retirada de nieve

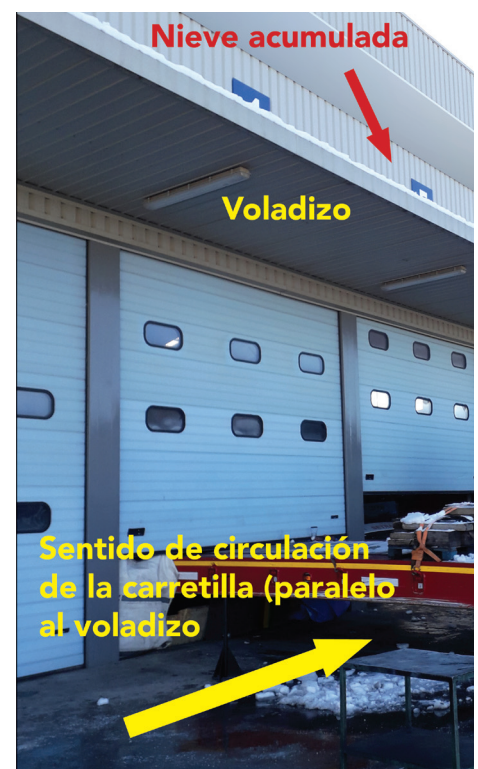
Con el fin de minimizar el tiempo requerido en la tarea, la carretilla circulaba en paralelo al voladizo con la cesta suficientemente elevada, al tiempo que la trabajadora hacía caer la nieve acumulada con un simple movimiento de arrastrado de la pala sobre el referido voladizo.

Figura 1: Voladizo y descripción del recorrido de la carretilla

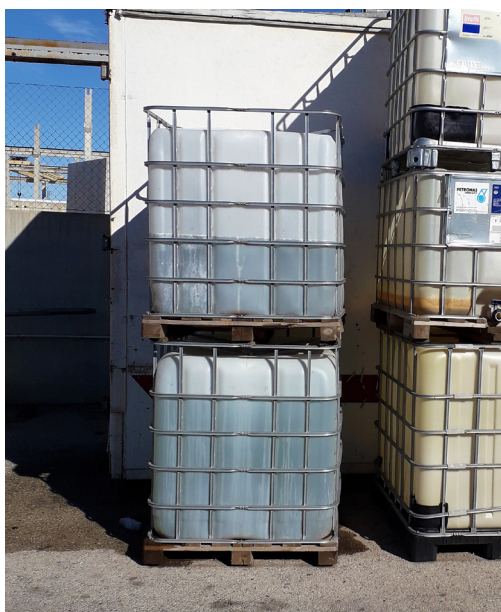
Figura 2: Estructura origen, con depósito montado

- La cesta de fabricación casera se había configurado aprovechando la estructura para la manipulación mecánica de depósitos de plástico de amplia capacidad (igual o superior a 1.000 l). Se había retirado el depósito, de manera que el espacio disponible permitía el acceso del trabajador a modo de cesta. Las dimensiones del palé de madera que hacía de base eran 1.200 x 1.000 mm. La altura de la estructura metálica, que hacía las veces de barandilla, era de 1.200 mm. Uno de los lados de la cesta se encontraba completamente abierto, dada la configuración de la estructura inicial de soporte de depósitos.

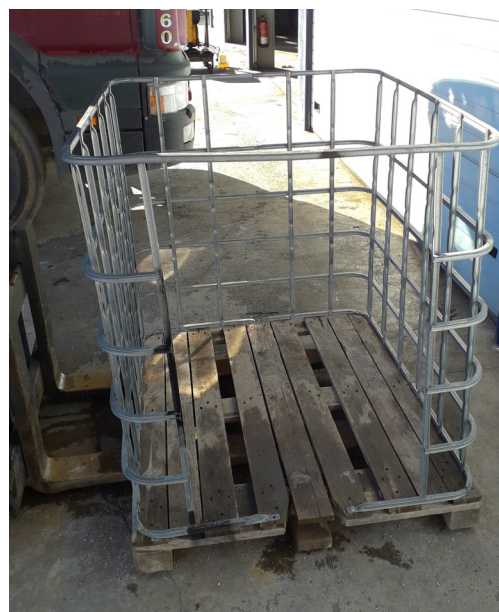
Figura 3: Cesta de fabricación casera, conformada a partir de la estructura del depósito. Cesta apoyada sobre las horquillas de la carretilla por el lado más largo del palé. Lateral de la cesta abierto

- Durante las tareas de retirada de nieve, las horquillas de la carretilla elevadora se habían apoyado en el lado más largo del palé, es decir, en el de dimensión 1.200 mm; siendo así, la parte de palé que volaba por fuera de ambas horquillas era la mayor posible, facilitando el bamboleo de la cesta, durante el desplazamiento de la carretilla, así como al detenerse. De manera añadida, se había eliminado el listón que unía la parte inferior de los tacos exteriores del lado largo del palé.

- Con carácter general, como medida preventiva que incide en varias de las causas básicas e inmediatas señaladas, la realización de tareas que conlleven la elevación de personas mediante equipos de trabajo deben ser realizadas con equipos específicamente diseñados para este fin. Dicho en otros términos: un equipo diseñado para la elevación de cargas no puede ser utilizado para la elevación de personas.

- La utilización de los equipos señalados en los dos epígrafes anteriores conlleva la improcedencia de proponer medidas dirigidas a corregir las deficiencias en la cesta de fabricación casera utilizada en el accidente, en tanto que su reforma o acondicionamiento no facultaría su utilización con una carretilla elevadora.

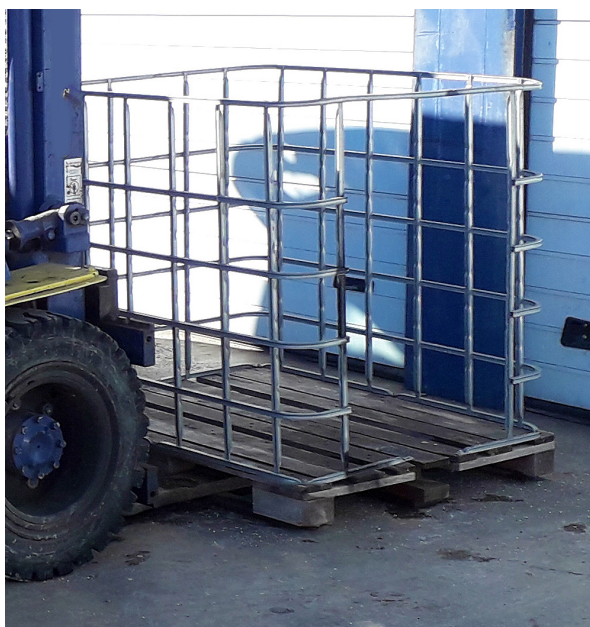
Figura 4: Ausencia de listón entre tacos exteriores

- Utilización de equipo inadecuado (cesta de construcción casera) para la elevación de personas, es decir, utilización de equipos de trabajo diseñados para la elevación de cargas en tareas que implicaban la elevación de personas.
- Deficiencias constructivas y de utilización en la propia cesta utilizada como medio improvisado, que potenciaron la materialización del accidente:
  - La retirada del listón impidió que este hubiera actuado, en última instancia, como freno en el vuelco de la plataforma; no obstante, aun así, no hay garantía de que su existencia hubiera sido efectiva.
  - Al introducir las horquillas de la carretilla por el lado largo del palé, la superficie que volaba a ambos lados era mayor que si se hubieran introducido por el lado corto. Esta circunstancia motivó que la mera recolocación del pie de la trabajadora en la parte

exterior del palé provocara el desequilibrio de la cesta, movimiento de vuelco que ya fue incapaz de reconducir. Además, al existir un lado completamente abierto en la estructura metálica que hacía de barandilla y ser el movimiento de vuelco hacia ese lado, nada retuvo a la trabajadora, que salió despedida de la cesta y cayó al suelo antes que la misma.
