BINVAC 101

ACCIDENTES DE TRABAJO INVESTIGADOS

101. Atrapamiento entre una pieza metálica y un electroimán suspendido de un puente grúa

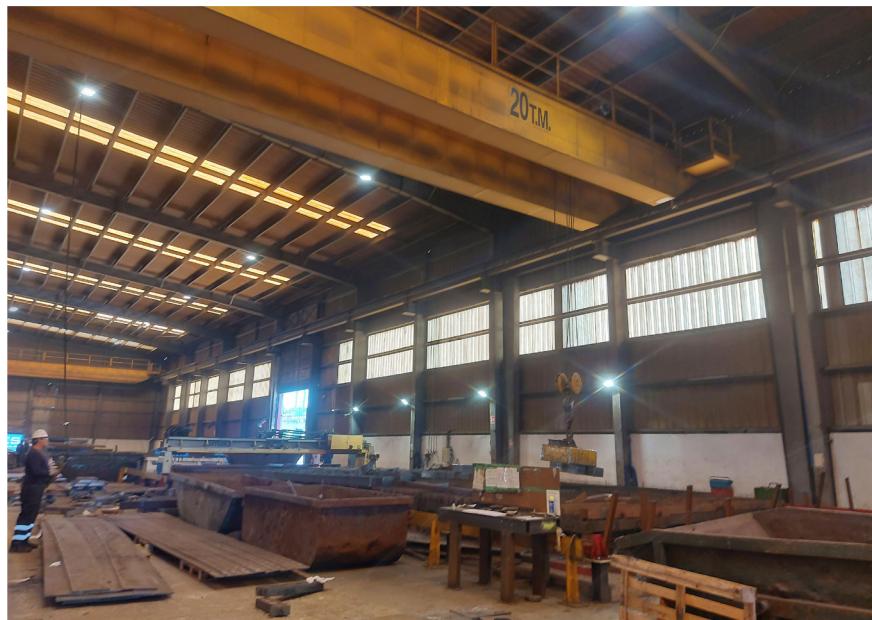
El día del accidente, la persona trabajadora se encontraba trasladando piezas metálicas, desde la bancada de oxicorte, mediante un electroimán suspendido de una grúa puente.

Figura 1: Lugar y equipo de trabajo de la persona trabajadora accidentada

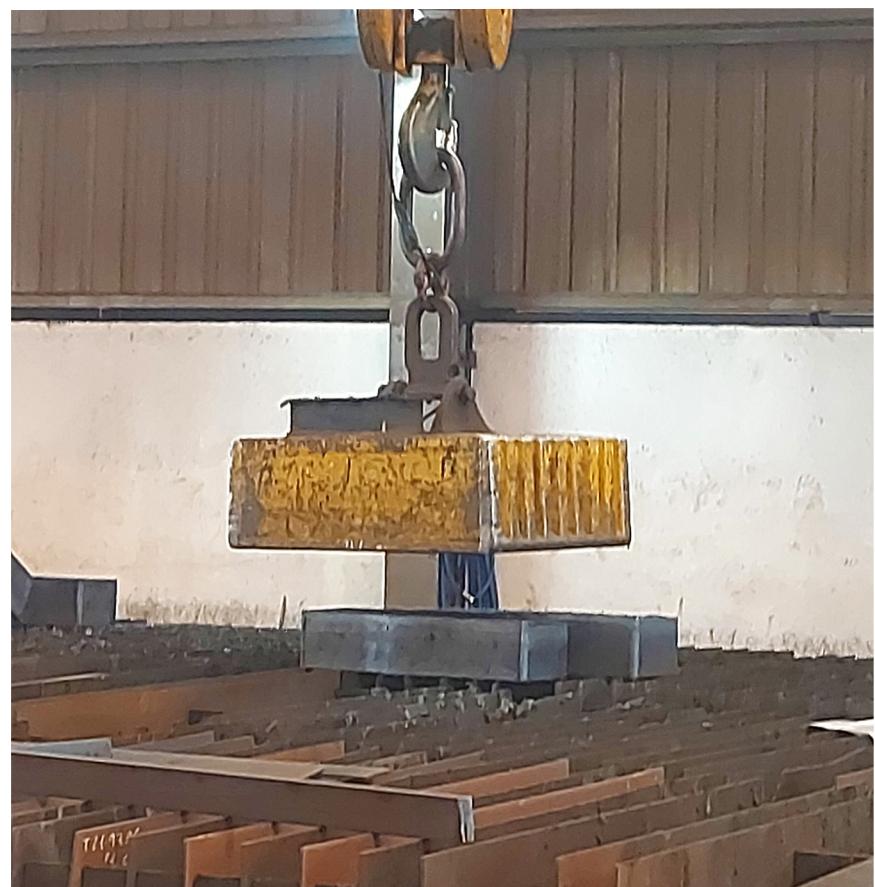
Figura 2: Electroimán de elevación

Durante el accidente utilizó un electroimán suspendido mediante una cadena de un puente grúa. Según la norma UNE-EN 13.155 Grúas. Seguridad. Equipos amovibles de elevación de carga, el electroimán de elevación es un accesorio amovible diseñado para levantar cargas mediante un campo magnético generado por una corriente eléctrica, que produce una fuerza suficiente para la prensión, retención y manejo de cargas con propiedades ferromagnéticas. El manual de instrucciones del fabricante del electroimán indica que este está especialmente diseñado para el manejo de productos largos, como chapas, palanquillas y perfiles. En relación con la operación de carga, establece que se debe realizar con la carga siempre centrada y equilibrada y que el electroimán no debe ser energizado hasta que esté apoyado sobre la carga ya que energizar el electroimán antes de este contacto puede causar choques violentos y atraer pequeñas piezas que dificultan un buen contacto con la carga. Además, señala como uno de los posibles efectos indirectos del campo electromagnético la proyección de objetos ferromagnéticos.

El manual de instrucciones del electroimán indica que este genera un potente campo magnético en su área de trabajo y el fabricante clasifica este electroimán como de categoría 1 de acuerdo con la norma UNE-EN 12198 Seguridad de las máquinas. Evaluación y reducción de los riesgos debidos a las radiaciones emitidas por las máquinas. Parte 1: Principios generales, lo que implica que se deben establecer restricciones de acceso y proporcionar información sobre peligros y riesgos. Además, el fabricante prohíbe el acceso a zonas con radiación electromagnética, salvo que sea estrictamente necesario, y señala que la única medida efectiva para reducir la exposición a campos magnéticos estáticos es aumentar la distancia. Se advierte sobre posibles interferencias con dispositivos médicos electrónicos, como marcapasos.

- Los equipos de trabajo no deberán utilizarse de forma o en operaciones o en condiciones contraindicadas por el fabricante, tal y como establece el Anexo II, apartado 1.3 del RD 1215/1997. Es decir, la utilización del electroimán de elevación debe llevarse a cabo según las instrucciones del fabricante:

- La operación de carga debe efectuarse con esta centrada y equilibrada, y no debe energizarse el electroimán hasta que se halle apoyado sobre la carga.

- Se debe prohibir el acceso de las personas trabajadoras durante su funcionamiento, tanto por el campo magnético que crea como por el riesgo de desprendimiento de cargas.

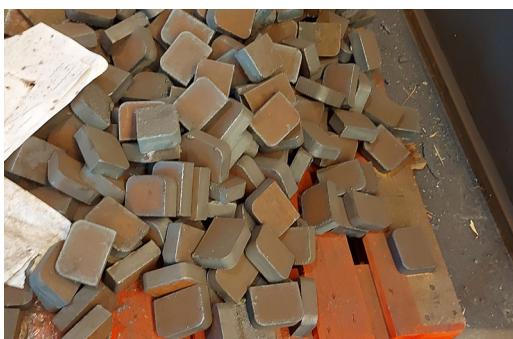
En un momento dado se dispuso a lanzar, desde una distancia horizontal de aproximadamente 1,5 metros, una de las piezas metálicas oxicortadas hacia el electroimán para poder proceder posteriormente a su traslado. Mientras la persona trabajadora aún sostenía la pieza con las manos, esta fue atraída por el electroimán. Al sentir que era arrastrada por el electroimán, la persona trabajadora retiró sus manos pero no pudo evitar que su dedo pulgar de la mano derecha quedara atrapado entre la pieza y el electroimán perdiendo la uña.

Figura 3: *Tipo de piezas que fueron lanzadas hacia el electroimán por la persona trabajadora accidentada*
