BINVAC 103

ACCIDENTES DE TRABAJO INVESTIGADOS

103. Atrapamiento entre la cuba y el bastidor de un camión hormigonera

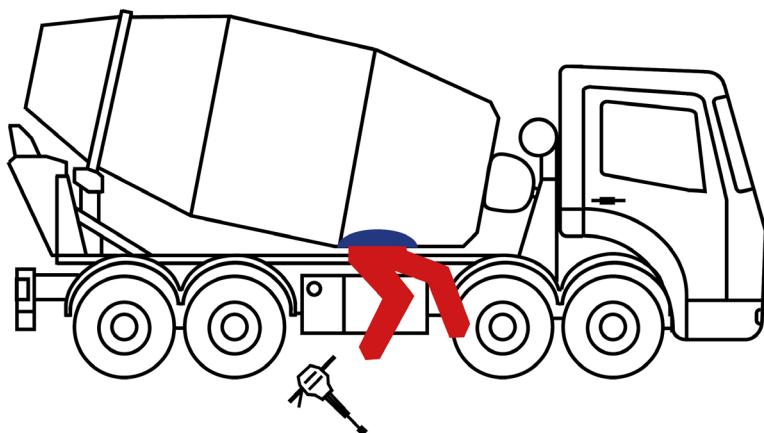
El trabajador accidentado se introdujo en la cuba de la hormigonera para limpiar su interior y al intentar salir cuando esta empezó a girar se produjo el accidente, al quedar el trabajador atrapado entre el tambor giratorio de mezcla del camión hormigonera (en adelante, cuba) y el bastidor del vehículo.

Figura 1: Descripción gráfica del accidente

El accidente se produjo tras la pausa para comer realizada por los dos trabajadores encargados de la limpieza de hormigón de la cuba. Concretamente, el accidente se originó al quedar el accidentado atrapado entre la cuba y el bastidor del camión, al intentar salir de la cuba cuando esta se puso en movimiento.

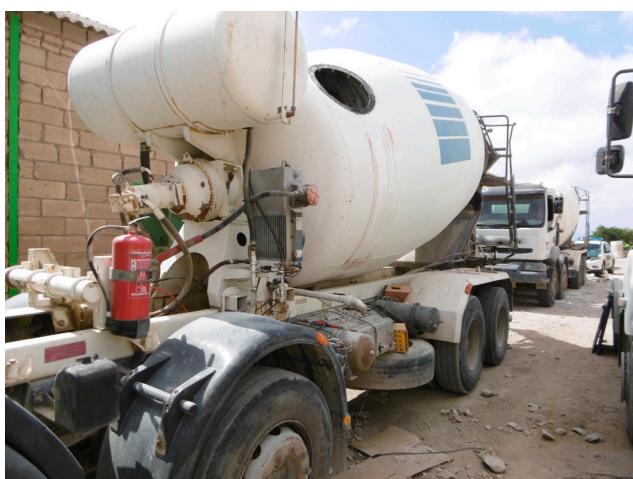
La cuba montada sobre el camión tiene una capacidad de 10 m³ de hormigón, 3,91 m de altura, 2,50 m de ancho y 9,89 m de longitud total. Cuenta con la documentación reglamentaria y había pasado la ITV con resultado satisfactorio meses antes del accidente. En el libro de mantenimiento consta una revisión efectuada un mes antes del siniestro (revisión de aceite hidráulico, reductor, palas del camión, etc.).

Figura 2: Hormigonera, se aprecia la boca de hombre

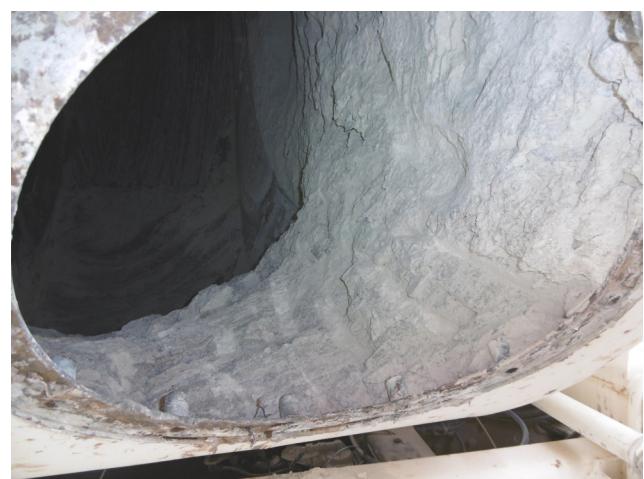
Figura 3: Entrada de la cuba

El acceso a la cuba se realiza a través de una boca de hombre de 50 cm de diámetro que, mediante el giro de la cuba, se ubicó a una altura adecuada para permitir el acceso a su interior con la ayuda de un bidón que se había colocado a modo de escalón.

El día del accidente, la boca de hombre, que presentaba gran cantidad de hormigón fraguado, se posicionó en el lado del acompañante/copiloto del vehículo, por lo que desde los mandos traseros no se tenía visión directa de la misma.

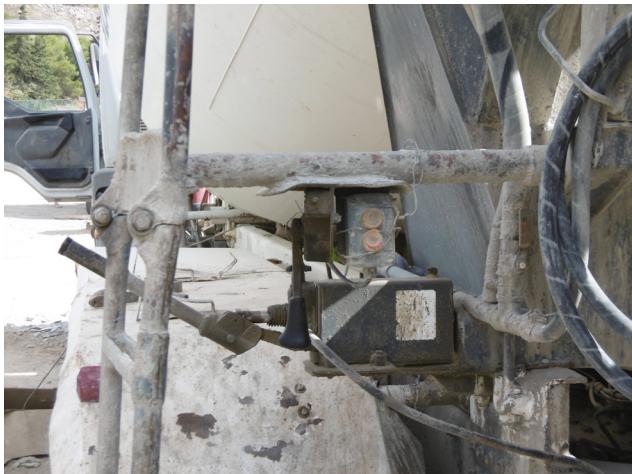
El control de la hormigonera se puede realizar desde dos puntos (desde los que se puede regular la velocidad y el sentido de giro de la cuba) situados uno en el interior de la cabina del camión y otro en la parte trasera izquierda del camión (en el lado del conductor).

El control de la parte trasera dispone de una palanca que regula el sentido de rotación de la cuba y de un acelerador que permite controlar las revoluciones del motor del camión y, por tanto, la velocidad de giro de la cuba.

Figura 4: Control de la cuba

- Vigilancia externa continuada (identificación del recurso preventivo).
 - Formación necesaria.
- Antes de iniciar cualquier tarea hay que asegurarse de que el camión se encuentre parado, con el freno de estacionamiento activado, la llave quitada y la transmisión en punto neutro. Las llaves estarán siempre en poder del responsable de conectar y desconectar el camión y la cuba. La cuba debería conectarse solamente desde el asiento del conductor para evitar problemas de coordinación entre varios trabajadores. Se deberán consignar los mandos mientras haya trabajadores en el interior de la cuba.

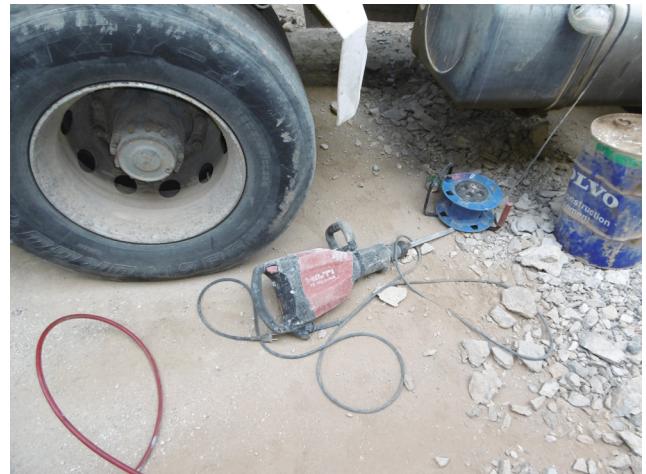
Figura 5: Martillo neumático

Además, se observó que el camión tenía la llave de contacto conectada, que la canaleta de descarga de hormigón de la parte trasera del vehículo estaba desplegada con acumulación de escombros bajo la misma y que el martillo neumático que utilizaban para el desescombro se encontraba en el suelo, próximo al lugar por donde el trabajador accidentado accedió al interior de la cuba.
