Ibon Izaguirre Suso (OSALAN)

Localización y diagnóstico de amianto. Rehabilitación y demolición. Gestión segura y novedades UE

Exposiciones actuales, riesgo emergente en el marco del PVE

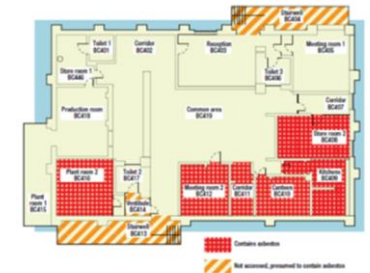
- 38

Ejemplo de un plano de localización de amianto en una instalación (Fuente HSE, 2012)

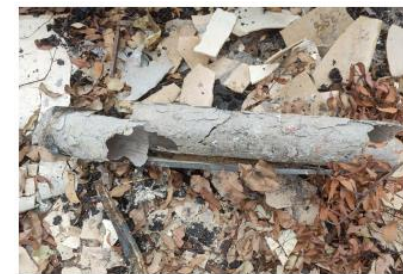
Figure 7 Fire damaged asbestos cement flue.

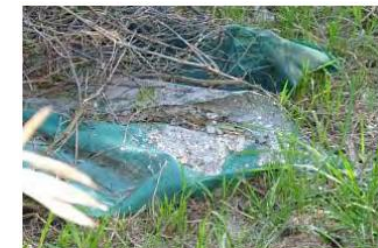
Figure 3 Visible amount of AF on from high-pressure cleaning of an asbestos cement roof.
