SITUACIONES DE TRABAJO PELIGROSAS

ACCIDENTES DE TRABAJO INVESTIGADOS

031. Caída de altura de dos trabajadores cuando su plataforma de trabajo realizada con tableros,sobre un hueco en el forjado,cede por el peso de una transpaleta cargada con un palé de ladrillos

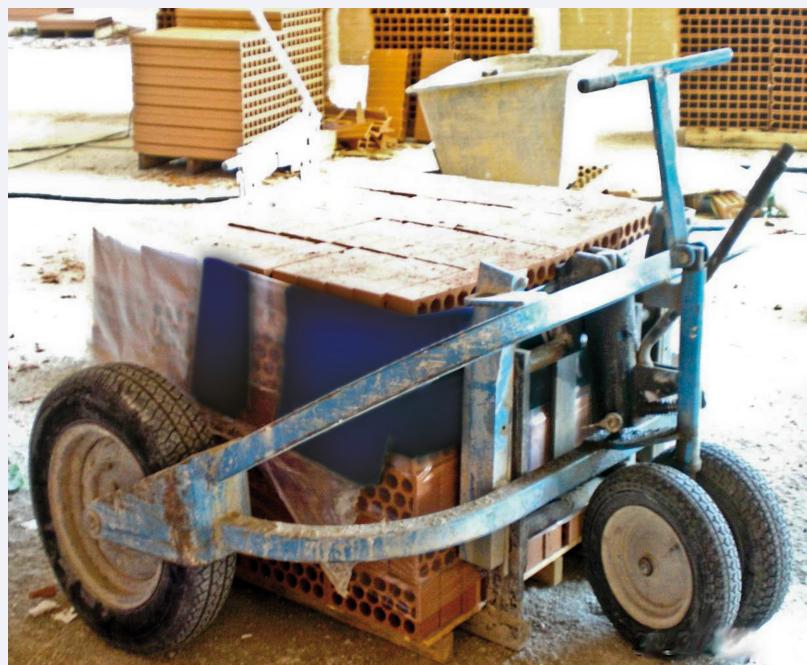
Rotura de la red y transpaleta y ladrillos sobre los que cayeron los trabajadores

- **Sobrecarga de la plataforma de trabajo que originó la rotura de la misma**

- En el Plan de Seguridad y Salud se deberán reflejar todos los trabajos a ejecutar en la obra y especificar un procedimiento de trabajo seguro para ejecutarlos.(RD 1627/1997)
- Las empresas implicadas (contratista y subcontratista) deberán comprobar la estabilidad y resistencia de las plataformas de trabajo antes de que se empiecen a utilizar por los trabajadores.
- Los trabajadores deberán ser informados de los procedimientos correctos de trabajo así como de las cargas máximas que puede soportar la plataforma sobre la que tienen que trabajar y hacer acopio de material.
