BINVAC

ACCIDENTES DE TRABAJO INVESTIGADOS

044. Cuando intentaba liberar un listón de madera atascado en la moldurera, sufrió heridas en el brazo por una sierra que todavía permanecía en movimiento

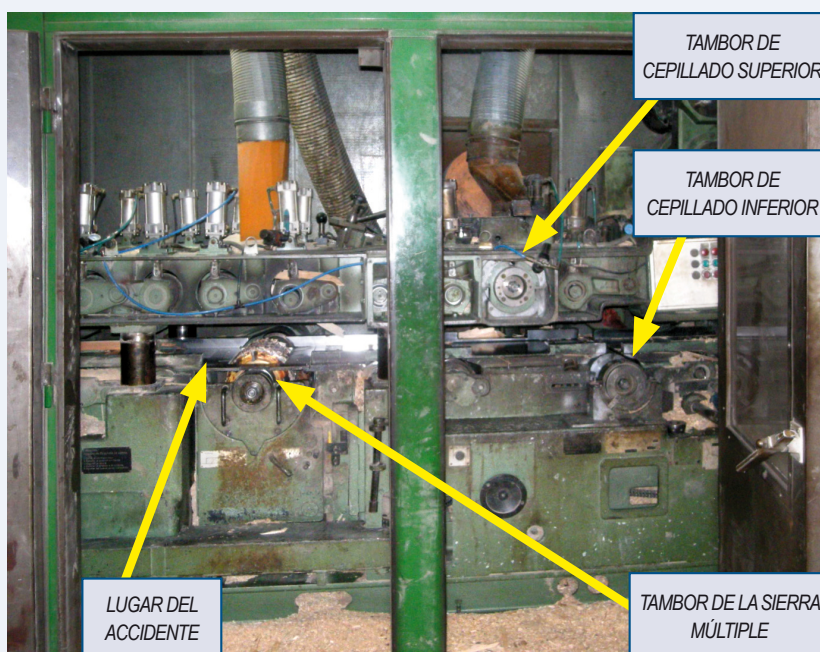
El proceso de trabajo en la máquina moldurera o sierra múltiple consiste en la entrada de tablones de madera a la máquina, que son cepillados por la cara superior e inferior para obtener el grosor deseado y el corte del tablero por la sierra múltiple, que habitualmente corta el tablón en listones de 17 mm. de anchura, que en un proceso posterior serán cortados para obtener las piezas de la longitud deseada.

El accidente sucedió cuando un listón de madera quedó atascado en el tambor de la sierra múltiple y el trabajador accedió a la cabina de la máquina para desatascarlo.

- *Ausencia y/o deficiencia de resguardos y de dispositivos de protección:* La máquina presenta elementos móviles de trabajo y de transmisión sin proteger.
- *Operación destinada a evitar averías o incidentes o a recuperar incidentes:* El accidente se produce al ir a liberar un listón que había quedado atascado.
- *Deficiencia/ausencia del manual de instrucciones de la máquina:* No existe manual de instrucciones de la máquina.
- *No ejecución de las medidas preventivas propuestas en la planificación derivada de la evaluación de riesgos:* El riesgo estaba identificado y se habían propuesto medidas preventivas, pero no se habían llevado a cabo por parte de la empresa.
