## ACCIDENTES DE TRABAJO INVESTIGADOS

### 069. Atrapamiento bajo una puerta metálica corredera que vuelca al salirse del raíl cuando el trabajador procedía a su cierre

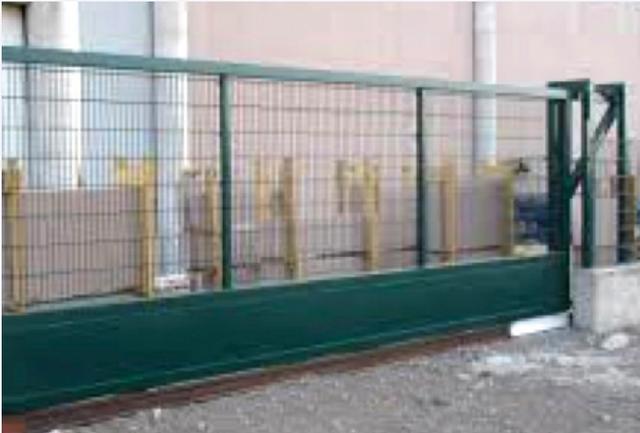
La puerta que produjo el accidente es de corredera tipo cancela, de doble hoja, cada una de las cuales se desplaza en sentidos opuestos en las maniobras de apertura y cierre. Las dimensiones de cada hoja son 5,00 m de ancho x 2,25 m de alto; dispone de un zócalo de chapa ciega de 0,80 m de altura y el resto de la puerta (zona superior) es un emparrillado a base de varillas de reducido diámetro unidas a una serie de perfiles cuadrados verticales.

*Puerta análoga a la que motivó el accidente  
(imagen genérica, finalidad descriptiva)*
