LOCALIZACIÓN DE MATERIALES CON AMIANTO EN PROCESOS DE REPARACIÓN Y DESGUACE DE BUQUES

José M^a Rojo Aparicio; M^a Carmen Arroyo Buezo

Instituto Nacional de Seguridad e Higiene en el Trabajo. Centro Nacional de Verificación de Maquinaria de Vizcaya. La Dinamita s/n 48903. Cruces (Baracaldo). Vizcaya. E-mail: cnvminsht@mtas.es

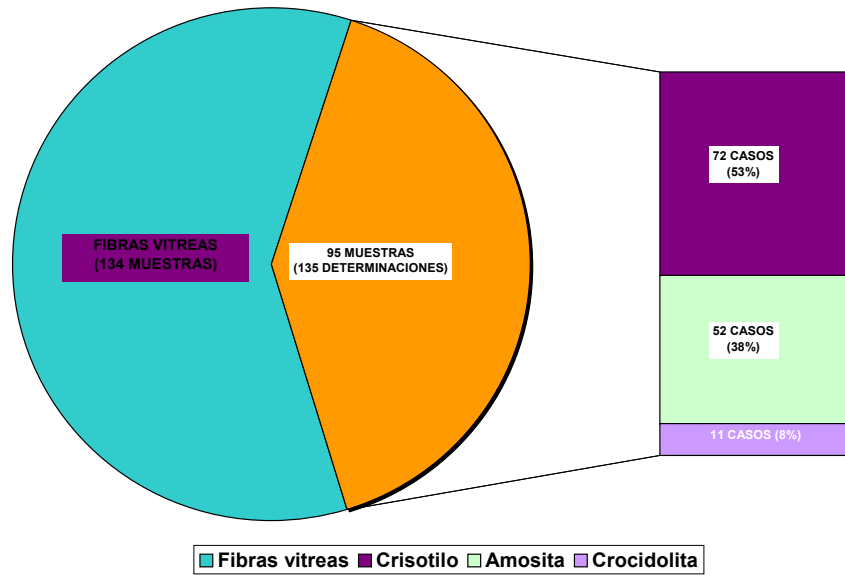
Figura 3. Determinación de la presencia de amianto en muestras de buques.

La presencia de amianto en estos 40 buques puede considerarse como importante ya que 95 (41%) de las 229 muestras analizadas presentan amianto y en las 134 (59%) restantes se han determinado otras fibras no asbestiformes que, en la mayoría de las ocasiones, tienen naturaleza vítrea (fibra de vidrio o lana mineral). Además, en muchas de las muestras que se encontró amianto se determinó que contenían más de una variedad [Figura 3]. Mayoritariamente (>90%) se ha encontrado crisotilo y amosita en las muestras, detectándose crocidolita en mucha menor proporción (fundamentalmente para aplicaciones muy concretas).

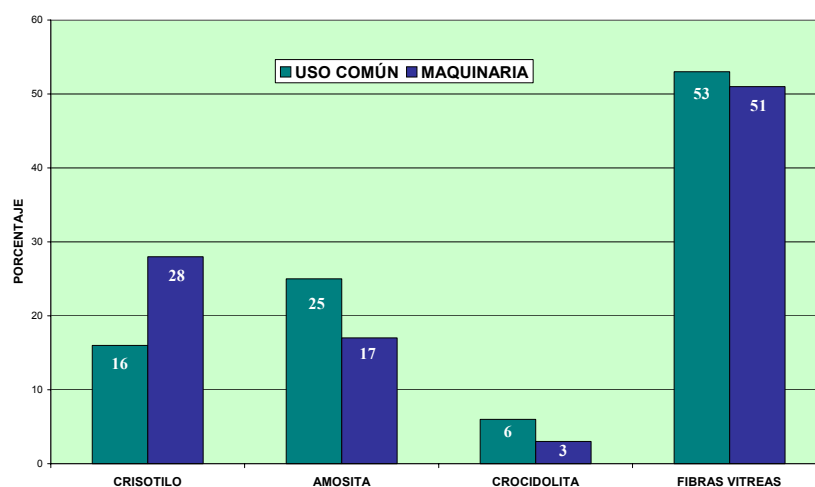
Figura 4. Distribución de los tipos de fibras detectadas en muestras de buques.

Finalmente, se ha estudiado la distribución de los tipos de fibras encontradas en las muestras analizadas [ver Figura 4].

Aproximadamente el 50% de las fibras encontradas en las muestras procedentes de los buques corresponden a materiales vítreos. Los restantes porcentajes (~45%) reflejan el uso de amianto siendo el crisotilo y la amosita las variedades más frecuentes. En este caso, se ha encontrado con más frecuencia crisotilo en la zona de maquinaria mientras que la amosita lo ha sido en las zonas de uso común [ver Figura 4]. La crocidolita detectada en este estudio (<6%) está asociada a aplicaciones muy concretas, sobre todo como componente de materiales empleados en aplicaciones de resistencia a la fricción.
