BINVAC

ACCIDENTES DE TRABAJO INVESTIGADOS

001. Accidente de trabajo en una sierra de cinta horizontal de cortar metales por una puesta en marcha accidental involuntaria

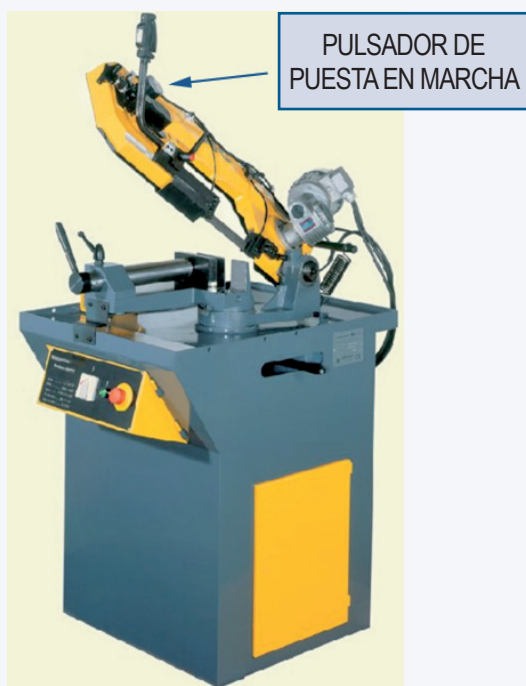
El suceso ocurrió en el taller de mantenimiento de la empresa. El trabajador se disponía a cortar un tubo metálico en una sierra de cinta horizontal para cortar metales. Para ello posicionó el tubo en las mordazas de la máquina para situarlo a la longitud de corte apropiada. Cuando realizaba la medición, y con las dos manos situadas en la zona de operación de la sierra, el trabajador presionó de manera involuntaria el pulsador de puesta en marcha de la máquina que se encontraba a su espalda. En ese momento la sierra se puso en movimiento alcanzándole el dedo pulgar de su mano derecha.

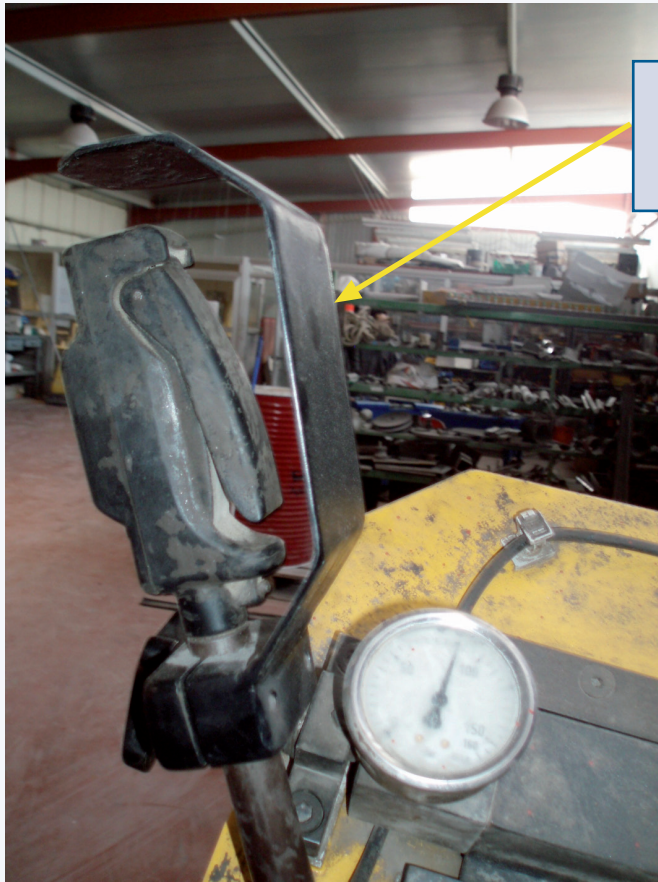
PROTECCIÓN DEL PULSADOR

COLOCADA DESPUES DEL
ACCIDENTE

- Diseño incorrecto del mando de accionamiento que permite intervenir sobre él de manera involuntaria.
- No identificación previa de la situación peligrosa.

- Los mandos de accionamiento de las máquinas deben diseñarse de forma y manera que no pueda ser posible su accionamiento involuntario. Esto puede conseguirse mediante pulsadores embutidos o mediante protecciones físicas que dificulten su acceso.
- Independientemente del tipo y antigüedad de la máquina, debe llevarse a cabo siempre una revisión de los distintos elementos de la misma contrastándolos con las exigencias incluidas en el anexo I del R.D. 1215/1997.
