ACCIDENTES DE TRABAJO INVESTIGADOS

080. Quemaduras en el cuerpo por inflamación del saco de serrín de una lijadora durante las tareas de acuchillado de parqué

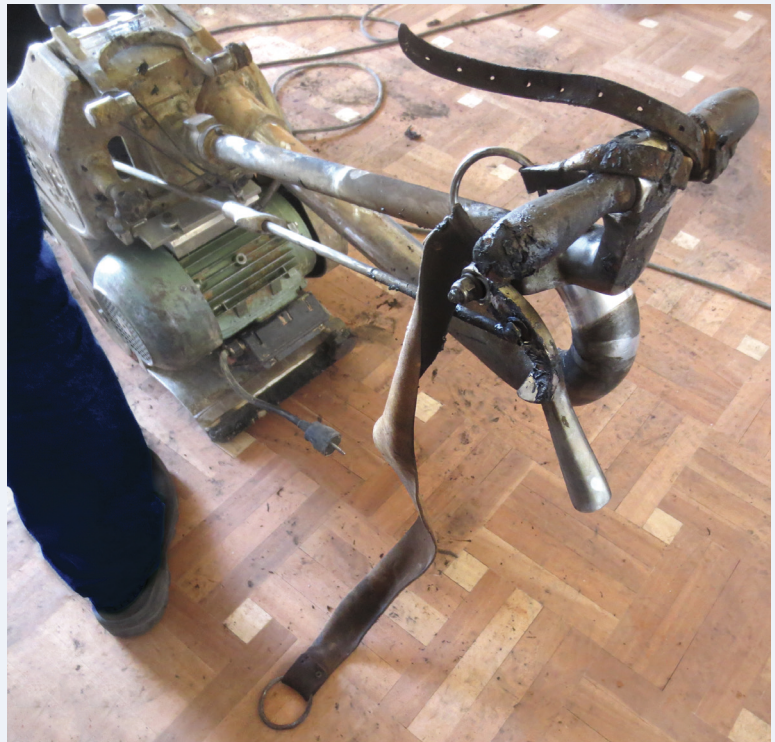
El equipo de trabajo que produjo el accidente es una lijadora de rodillo. Dispone de placa identificativa con marcado CE, marca comercial y manual de instrucciones.

*figura 1: Equipo utilizado.
Vista de manillar y cinturón de anclaje*

Este equipo consiste en un rodillo, en el que se montan los pliegos de lija, que es movido por un motor eléctrico de 3000w; dicho motor está montado sobre un chasis provisto de un manillar y un mando de acción del rodillo, que se mueve con ruedas tipo carrito y al que va incorporado un sistema de aspiración de polvo al que se acopla un saco. Dada su antigüedad, la lijadora dispone de un cinturón que se pasa por la cintura del operario y, a su vez, se engancha al manillar de la máquina, lo que permite tener mejor control sobre el tirón de la máquina, ya que tiene un peso considerable (entre 60-80kg).

El saco contenedor estaba fabricado en material textil sintético (polipropileno y poliéster entretejido) y su capacidad era de 20 litros (volumen).

- Utilización de anclaje para el manejo del equipo. Que el trabajador estuviera anclado propició el mantenimiento de la combustión del saco sobre el cuerpo del trabajador y la propagación a casi la totalidad de su ropa de trabajo. La utilización del anclaje al equipo a través de un cinturón viene aceptada, incluso propiciada, por el manual del fabricante, debido a la consideración de que facilita el manejo y control de la lijadora.

- Es uno de los principios de la actividad preventiva reflejados en el artículo 15 de la Ley 31/1995, de Prevención de Riesgos Laborales: "Tener en cuenta la evolución de la técnica". Los equipos más modernos existentes en el mercado cuentan con mando sensitivo, contenedor rígido no combustible y un peso menor que hace innecesario sujetar la lijadora al cuerpo.

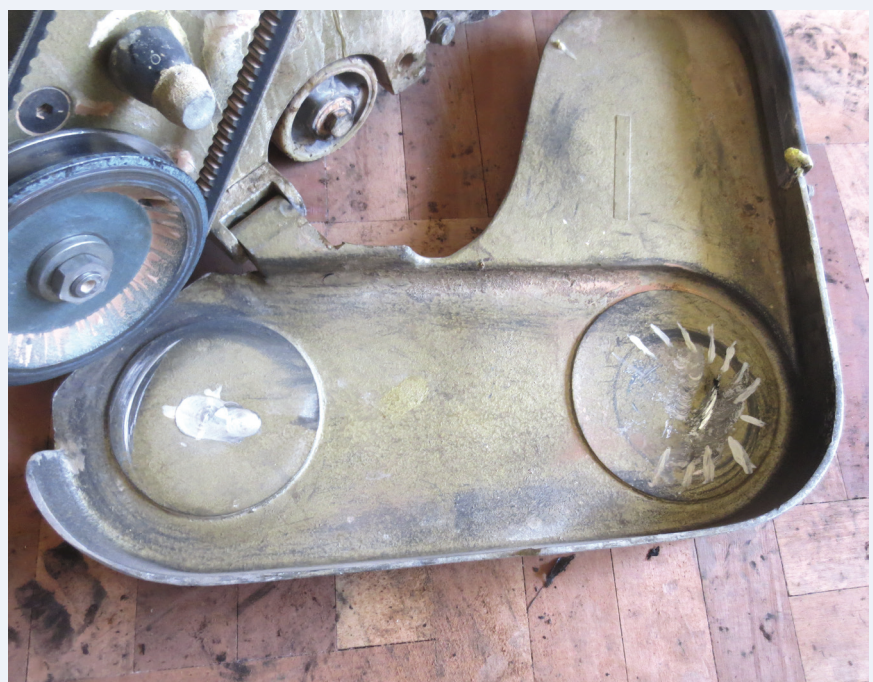
figura 2:

Se estima más probable el origen mecánico como foco de ignición, ya que al abrir la tapa de correas de distribución se encontraron marcas de contacto en el interior de esta (figura 2); aunque no se descarta que el foco de ignición se debiera a la propia fricción entre partes del equipo y la superficie que se lijaba.

Tapa de correas de distribución

- Deflagración del polvo en suspensión en el interior de la bolsa contenedora. Debido probablemente a la fricción de partes del equipo de trabajo o el contacto del rodillo con algún elemento metálico existente en la superficie trabajada. El equipo presentaba signos de zonas de contacto de los componentes móviles del sistema de distribución. No puede descartarse tampoco la autocombustión de polvo contenido en la bolsa, que al encender el equipo provocara la inflamación de la nube generada al accionarse el sistema de aspirado. En este caso influye la posible utilización de sustancias inflamables que potencien la reacción exotérmica.

- Los equipos de trabajo deben conservarse durante todo el tiempo de su utilización en unas condiciones tales que garanticen la seguridad y salud de los trabajadores. Se debe llevar un mantenimiento adecuado de los mismos teniendo en cuenta las instrucciones del fabricante (RD 1215/1997 disposiciones mínimas de seguridad y salud para la utilización por los trabajadores de los equipos de trabajo).
